## Tarihsel Yiğma Yapıların Hâlihazır Koruma Durumunun İzlenmesi İçin Öneriler: Matrone Kilisesi ve Çardak Han Örneği

### Proposals for Monitoring Current Conservation Condition of Historical Masonry Buildings: Matrone Church and Çardak Han Cases

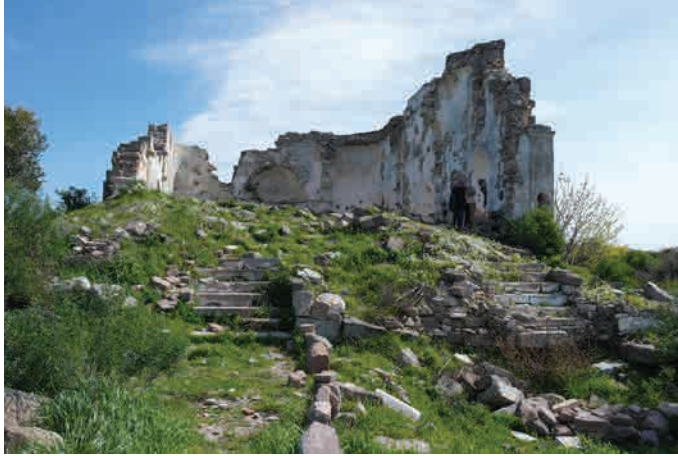
G. 1. Matrone Kilisesi, özgün giriş yönünden bakış (Emre İpecki, 2015)

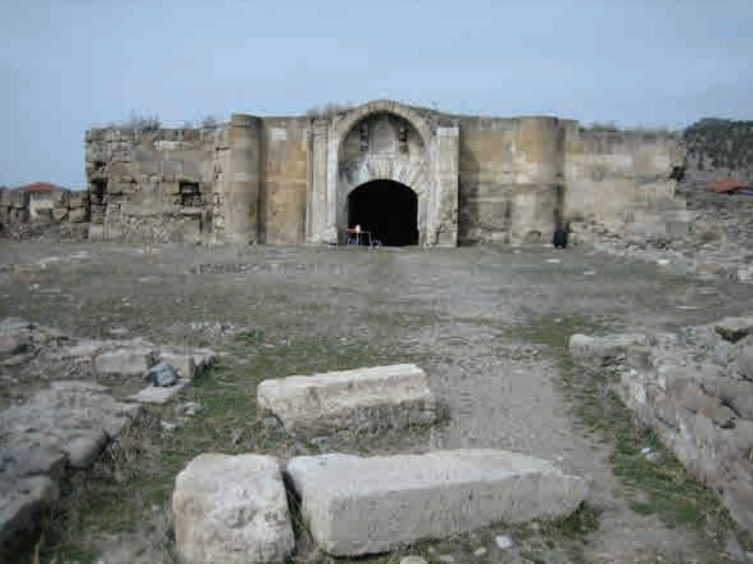
G. 2. Çardak Han, avlu girişinden batıya bakış (FeYZa Durmuşlar, 2017)

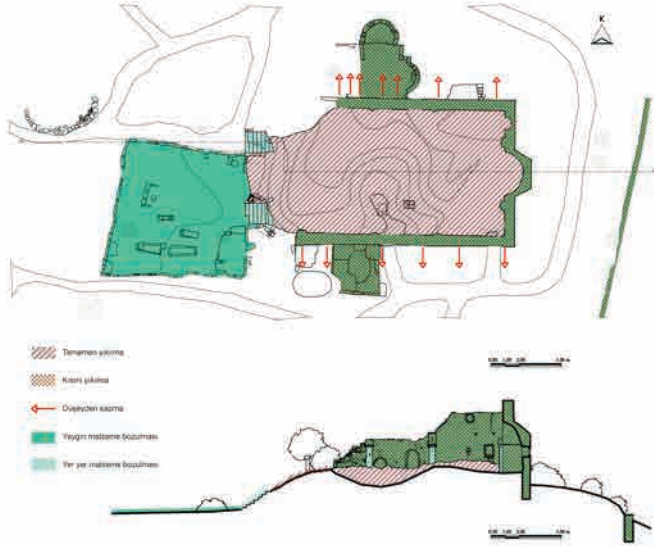
Üst örtüsü, bir dış duvarı, iç mekândaki sütunları yok olmuş, önündeki mezarlık, bitişiğindeki sarnıç tanımsız hâle gelmiş olan; dolayısıyla bütünlüğü ortadan kalkmış ve iklim koşullarına açık durumdaki kilisenin; tamamına yakını üçüncü durum sınıfindadır (276 m<sup>2</sup> / 370 m<sup>2</sup>, toplam 19 yapı elemanı) (G. 3, G. 4, G. 7). Söz konusu ağır hasarlı alanların büyüklüğü, yapı bütünüün üçüncü durum sınıfında olmasıyla sonuçlanmıştır. Kilise geneli koruma durumu puanı, giriş bölümünde belirtilen formüle göre hesaplanmış; koruma durumu sınıfı da Tablo 2'deki sınıflandırmaya göre belirlenmiştir:

G. 3. Matrone Kilisesi, Strüktürel Hasar ve Malzeme Bozulması (Emre İpekci, vd., 2015)

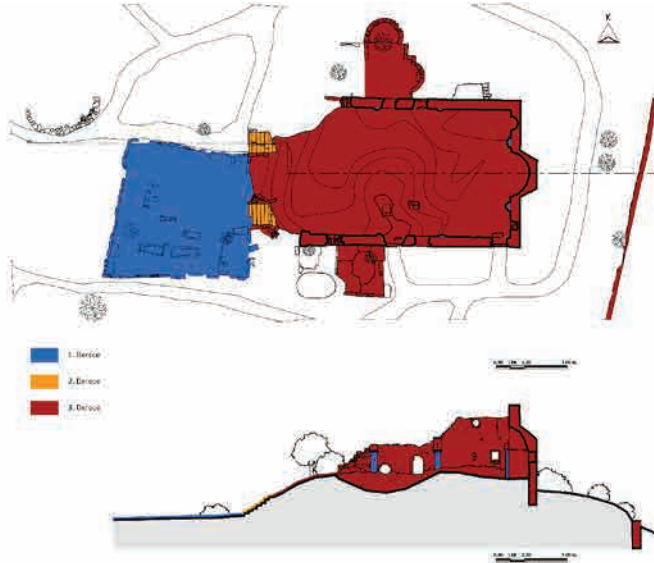
$$\text{Kilisenin koruma durumu puanı} = (3 \times 276) + (2 \times 8) + (1 \times 86) / 370 = 2,51$$

G. 4. Matrone Kilisesi, Durum Sınıfları, Plan ve Kesit (Emre İpekci, vd., 2015)

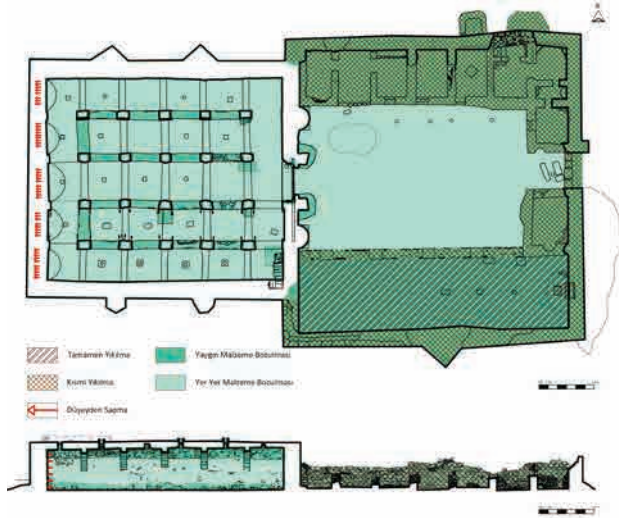
Diğer yandan kervansaray örneğinin ana bileşeni olan barınak, batı duvarında düşeyden sapma (%6) görülmekle birlikte, yapısal bütünlüğünü korumuş olup önemli bir kısmı birinci durum sınıfındadır (712,2 m<sup>2</sup>, toplam 68 yapı elemanı) (G. 5, G. 6). Ancak avlu çevresindeki servis mekânlarının (693 m<sup>2</sup>) harabe durumunda olmaları ve barınak batı duvarında, kuzeyden ikinci sahına karşılık gelen kısımda %6'ya ulaşan

düşeyden sapma olması nedeniyle (G. 5), yapı bütünü koruma durumu, Tablo 2'deki sınıflandırmaya göre ikinci durum sınıfında yer almıştır.

G. 5. Çardak Han, Strüktürel Hasar ve Malzeme Bozulması (Feyza Durmuşlar, vd., 2017)

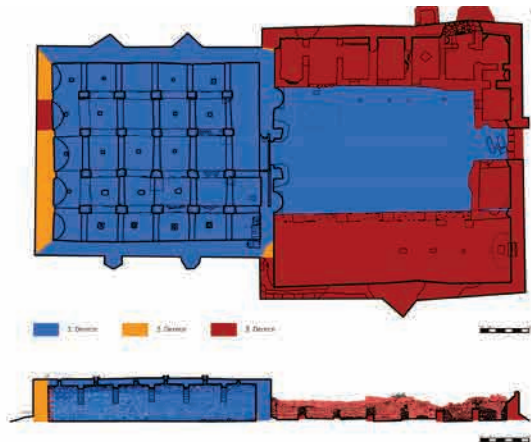
$$\text{Hanın koruma durumu puanı} = (3 \times 693) + (2 \times 416,5) + (1 \times 712,2) / 1821,7 = 1,98$$

G. 6. Çardak Han, durum sınıfları, plan ve kesit (Feyza Durmuşlar, vd., 2017)

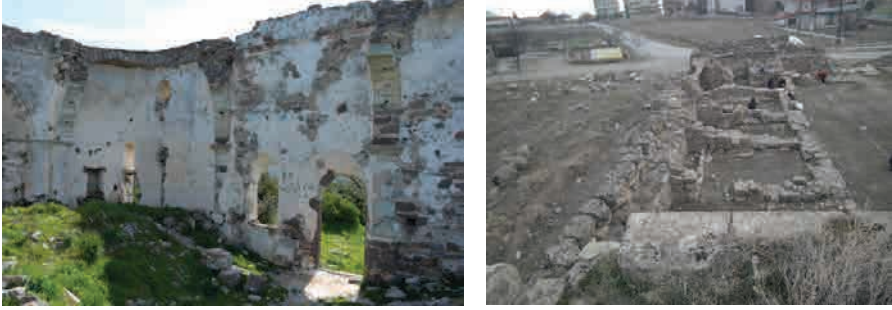
G. 7. Üçüncü Durum Sınıfındaki Bölgeler, solda kilisenin naosu (Emre İpekci, 2015), sağda Çardak Hanın servis mekânları (Feyza Durmuşlar, 2017)

Her iki yapıda üçüncü durum sınıfında bulunan ve acil müdahale gerektiren bölgeler (T. 1), strüktürel destek elemanları yerleştirilerek güçlendirilmelidir (G. 10). Üst örtüsünü yitirmiş olan ve toprak kökenli malzemeden oluşan kısımlara geçici koruyucu çatı uygulanmalıdır (G. 11). Bunu takiben, yapı bütünü 3. durum sınıfında yer alan kilisede; inşaat mühendisliği<sup>31</sup> ve malzeme koruma disiplinleri çerçevesinde gerekli ek inceleme ve teşhisler acilen tamamlanmalı, kapsamlı müdahale planlanmalıdır. Yapı bütünü 2. durum sınıfında yer alan hanın restorasyonu da kısa zamanda yapılmalıdır.

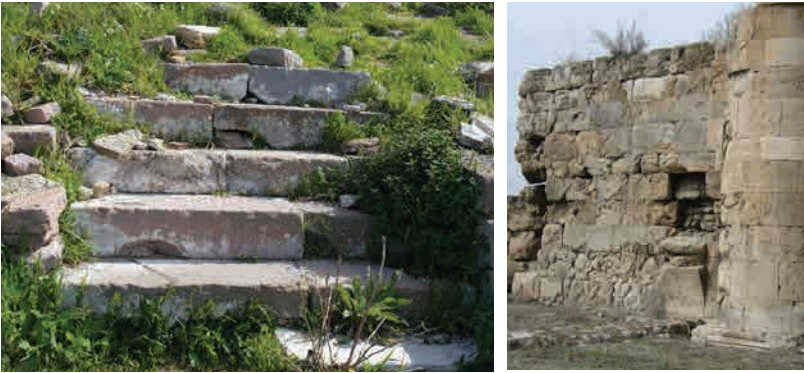
İkinci durum sınıfındaki bölgeler, kilisede ve handa sınırlı miktardadır (sırasıyla 8 m<sup>2</sup> ve 39 m<sup>2</sup>). Kilisenin girişindeki kesme taş basamaklar; yer yer çatlaklar, parça kayıpları, ufalanma ve biyolojik oluşumlar içermekle birlikte bu hasar ve bozulmalar yapı bütünlüğünü tehdit eder nitelikte değildir (G. 8). Çardak Han, barınak kuzey duvarı, dış köşeleri bazı kesme taş blokların yerinden çıkarılmış olması sebebiyle zayıflamıştır (G. 8). Ancak duvar kesitinin kalınlığı sebebiyle, bu hasarlar yapı bütünlüğünü hâlihazırda tehdit eder durumda görülmemiştir. Barınak batı duvarındaki düşeyden sapma ise, kuzeyden ikinci sahına karşılık gelen kısım haricinde, yapısal bütünlüğü tehdit eder miktarda değildir. Dolayısıyla, bu kısımlar Tablo 1'deki sınıflandırmaya göre, ikinci durum sınıfında değerlendirilmiştir.

G. 8. İkinci Durum Sınıfındaki Bölgeler, solda kilisenin merdiveni (Emre İpekci, 2015), sağda Çardak Han barınak kuzey duvarı, güneydoğu köşesi (Feyza Durmuşlar, 2017)

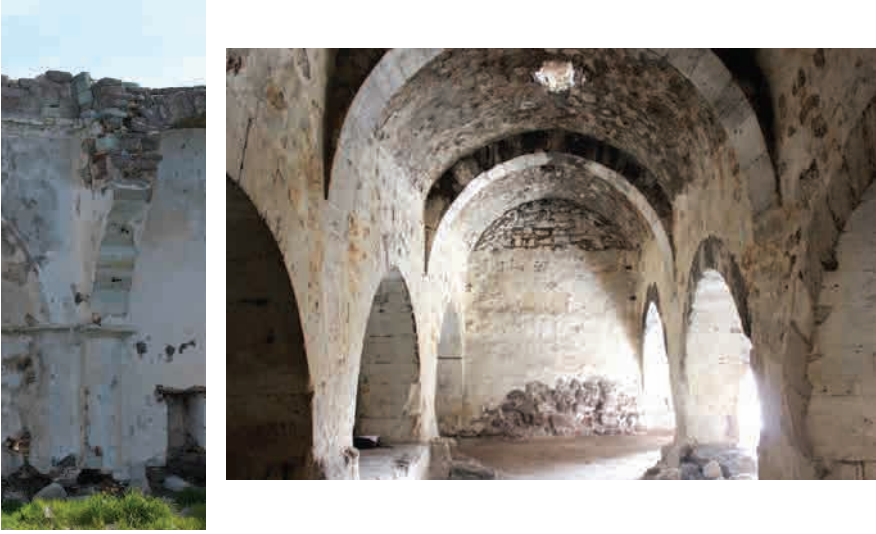
Kilisede Tablo 2'deki sınıflandırmaya göre, birinci durum sınıfında yer alan elemanlar; sütunceler ve kilisenin mezarlığıdır (86 m<sup>2</sup>, toplam 5 yapı elemanı). Başlıklarının ve üzerlerindeki kemer kalıntılarının çatı görevi görmesi sebebiyle, göreceli olarak daha iyi korunmuşlardır (G. 8). Yer yer sıva kaybı ve renk değişimi gözlemlenmiştir. Handa ise barınak kısmındaki tonozlarda, kemerlerde ve batı duvarı haricindeki duvarlarda (712,2 m<sup>2</sup>, toplam 68 yapı elemanı), çatıdan nüfuz eden yağmur suyuna

ve çatıda beton müdahale malzemesinin kullanımına bağlı olarak tuzlanma olmuştur. Barınak duvarlarının zemine yakın bölgelerinde drenaj sorunları ve zemine şap dökülmesi nedenleriyle, yerden yükselen nem, tuzlanma, küçük çatlak oluşumu, uflanma, derz boşalması ve malzeme kayıpları olmuştur. Duvarların orta bölümlerinde ise rutubet etkisine bağlı olarak küçük çatlaklar ve renk değişimleri olmuştur (G. 9).

G. 9. Birinci Durum Sınıfındaki Bölgeler, solda kilisenin bir sütuncesi (Emre İpekci, 2015), sağda hanın barınak kısmındaki tonoz, kemer ve duvarlar (Fezva Durmuşlar, 2017)
