KÜÇÜKAVULCUK KÖYÜ YERLEŞİM DOKUSU VE EVLERİ

KÜÇÜKAVULCUK VILLAGE SETTLEMENT TISSUE AND HOUSES

Eti AKYÜZ LEVİ * - Burcu TAŞCI **

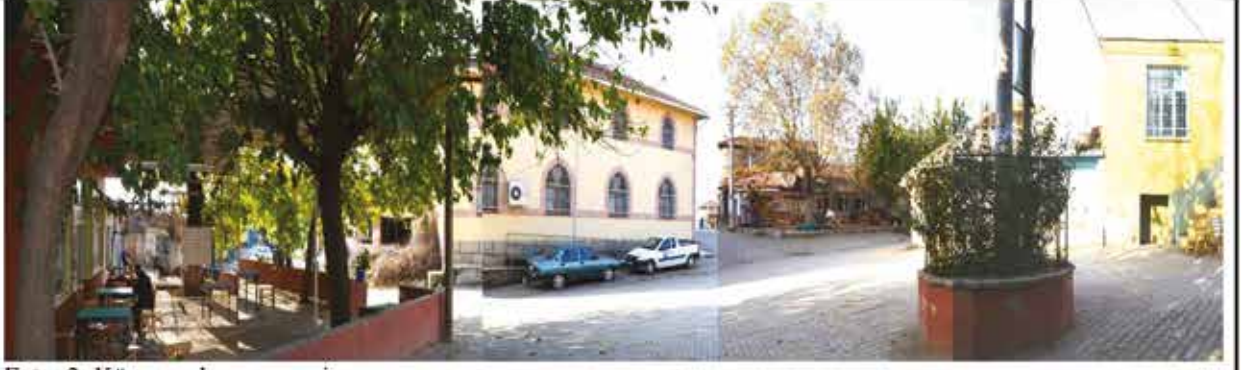
Foto. 2: Köy meydanı ve cami
Photo. 2: Village square and mosque

Küçükavulcuk Köyü'nde evler dışında, cami, kahve, ilkökul, muhtarlık ve kooperatif yapısı bulunmaktadır. İlkokul binası günümüzde işlevini sürdürmemekte, artık (2014 yılı) köyün çocukları taşınabilir sistemle Ödemiş merkeze eğitim için götürülmektedir (Lev. 2: Foto. 2-7).

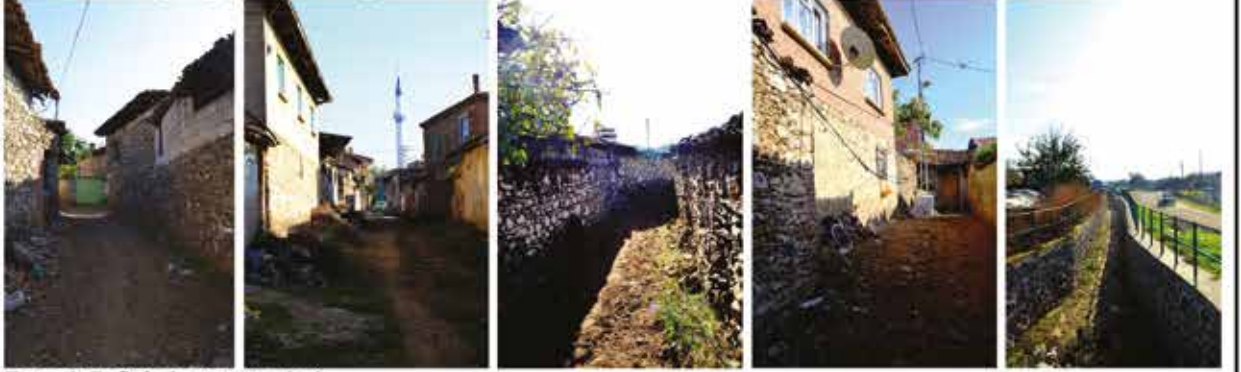
Foto. 3-7: Sokak görünimleri
Photo. 3-7: Views of street

Köyün yerleşim dokusu incelendiğinde; sokakların dar, yer yer organik düzende olduğu evlerin sokakları sınırlandırdığı gözlenmektedir. Bazı evlerin alt katlarında köşe kırması oluşturularak, köşenin hem dış ortam koşullarından etkilenip aşınmasının önüne geçilmekte, hem de dar sokaklarda dönüş rahatlatılmaktadır. Üst katta yeniden dik açılı kütle düzeni görülmekte, sözkonusu mimari öge hem yapıya, hem de sokağa üçüncü boyutta hareketlilik ve plastik etki kazandırmaktadır. Küçükavulcuk'ta cepheye hareket katan tek öge, köşe kırması değildir kuşkusuz. Ocak ve bacalar da cepheye yansarak mekânın dıştan okunmasına katkı sağlar.

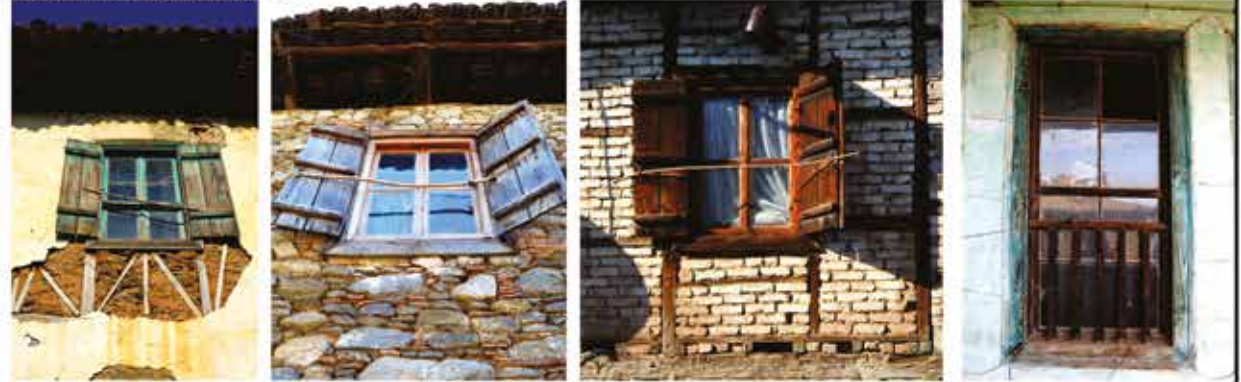
Foto. 8-15: Pencere ve kepenkler
Photo. 8-15: Windows and shutters

Küçükavulcuk Köyü'ndeki evlerin avlulu olması dolayısı ile evlerin dış kapıları, avlu kapılarıdır. Kapılar, ahşap çift kanatlı, ahşap pervazlı, çoğunlukla üstü beşik çatılı ve alaturka kiremit kaplı bir giriş saçağı ile korunaklı duruma getirilmiş durumdadır. Geleneksel Türk yerleşimlerinde kırsal dokuda sıklıkla görülen bu detay, bu köyde de algılanmaktadır. Kapılarda, dikey ahşap elemanlar, iri metal çiviler ve pirinç kapı halkaları dikkat çeker. Evlerdeki pencereler, ahşap pervazlı açılır çift kanat veya giyotin doğramalı, bazıları ahşap kanatlıdır. Pencereler, genellikle dikey dikdörtgen formludur (Lev. 2: Foto. 8-15).

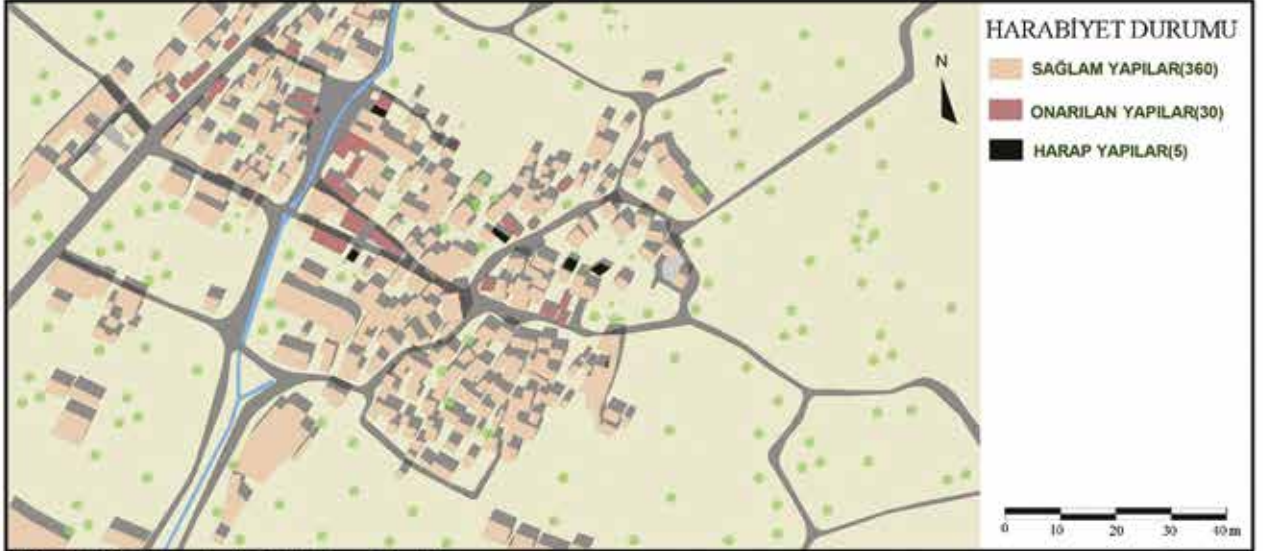
Şek. 7: Küçükavulcuk Köyü harabiyet durumu
Fig. 7: Destruction analysis of Küçükavulcuk Village

Çalışma, Küçükavulcuk Köyü'ne ilişkin yerinde tespitlerin yapıldığı alan çalışmaları üzerine yoğunlaşmıştır. Alan çalışmaları ile elde edilen veriler analiz paftaları üzerine aktarılmış ve belgelemeye dayalı bu çalışmanın temelini oluşturmuştur. Bu kapsamda beş analiz paftası hazırlanmıştır. İlk olarak köyün vaziyet planı üzerinden dolu-boş analizi yapılmış, yapılar, bahçeler, yollar ve derenin konumu pafta üzerine aktarılmıştır (Lev. 3: Şek. 4). Konut, cami, muhtarlık, fırın, market, kiraathane ve sera başlıkları altında işlev durumu analiz edilmiştir (Lev. 3: Şek. 5). Evlerin kullanım durumuna bakıldığında, sürekli kullanılanlar aktif, sezonluk kullanılanlar aktif olmayan ve atıl durumda olan yapılar kullanılmıyor olarak adlandırılmıştır. Bu durumda yapıların 245'ini aktif olarak kullanılanlar, 147'sini aktif kullanılmayanlar oluşturmakta olup, üç yapı da atıl durumdadır (Lev. 3: Şek. 6). Yapıların harabiyet durumu incelendiğinde sözkonusu yapılardan beş adedi harap durumda, 30'u ise onarılmıştır (Lev. 4: Şek. 7). Kat adedi analizi ile tek katlı ve iki katlı yapıların durumu ortaya koyulmuştur (Lev. 4: Şek. 8).

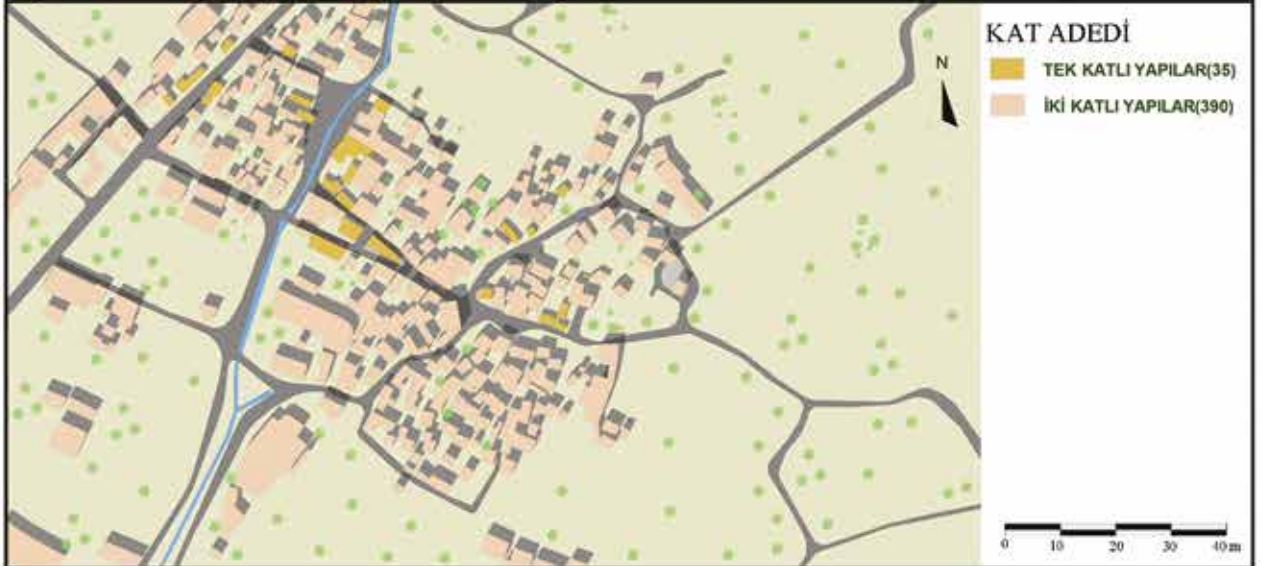
Şek. 8: Küçükavulcuk Köyü kat adedi analizi
Fig. 8: Storey numbers analysis of Küçükavulcuk Village

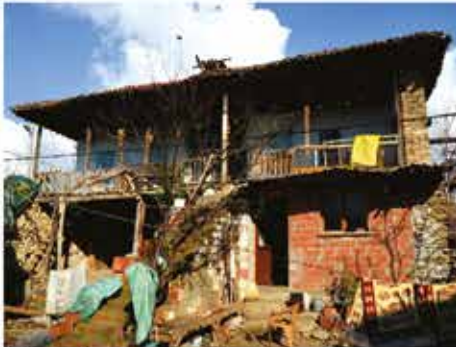
Foto. 30: Güney cephesi
Photo. 30: South elevation

122 numaralı yapı iki katlı ve açık dış sofalı plan şemasındadır. Sofa altı ve ahır mekânlarını içeren alt kat, süreç içerisinde değişime uğramış, olasılıkla yaşlı ev sahibinin merdivenden üst kata çıkmakta zorlanmasının etkisi ile alt kat mekânlarından biri sürekli kullanılan ve yaşanan bir odaya dönüştürülmüştür (Lev. 6: Foto. 30).

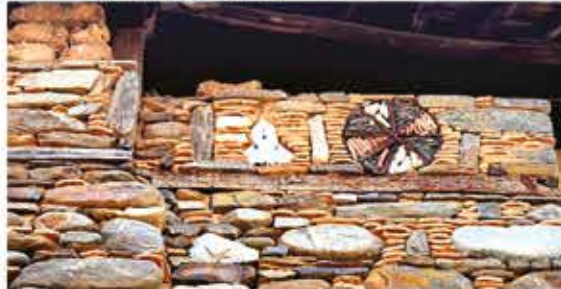
Foto. 44: Süsleme (Konut 2)
Photo. 44: Ornament (House 2)

Yapı cephesinde dikkat çeken bir başka unsur ise, Ege Adalarındaki kule evlerin cephelerinde de sıklıkla görülen motiflerin varlığıdır (Lev. 7: Foto. 44). Taş ve kiremit parçaları ile oluşturulan geometrik motifler, yapıda oturan veya yapan usta ile ilintili olabilir.
