TARİHİ YAPILarda MALZEME BOZULMASININ  
SİNİFLANDIRILMASI VE SORUNLARIN SAPTANMASINA  
YÖNELİK BİR YÖNTEM ARAŞTIRILMASI

PROJE NO : 101I035 (İÇTAG-I 304)

DOÇ. DR. BAŞAK İPEKOĞLU  
DOÇ. DR. HASAN BÖKE  
YRD. DOÇ. DR. MİNE HAMAMCIOĞLU  
YRD. DOÇ. DR. SEDAT AKKURT  
ARAŞ. GÖR. ÖZLEM ÇİZER

NİSAN 2003  
İZMİR

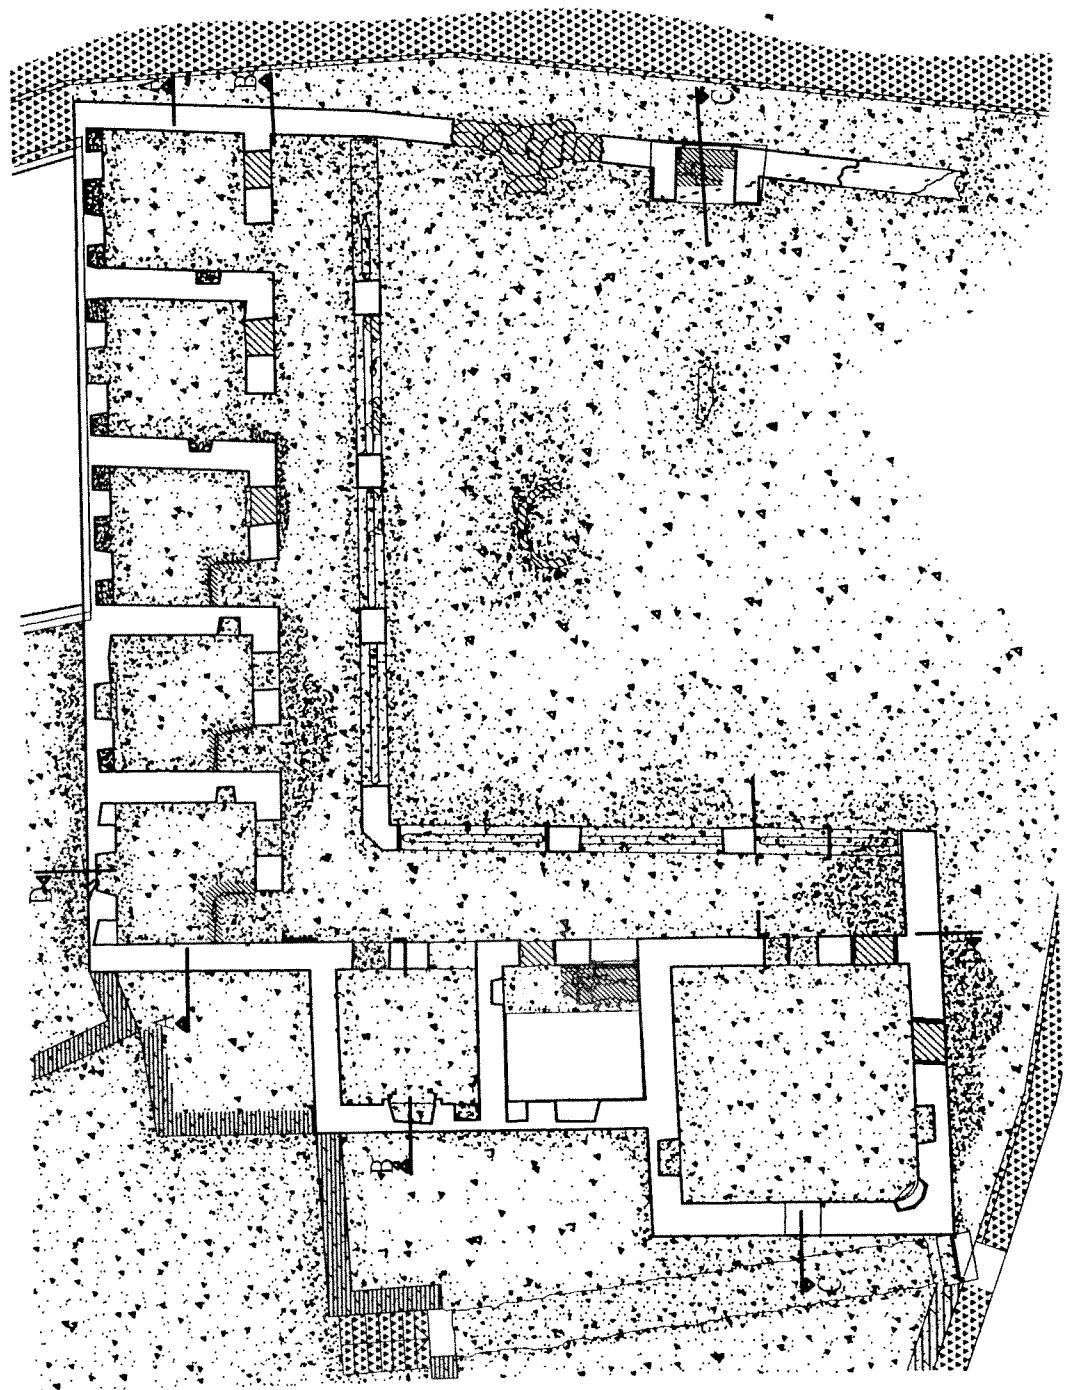
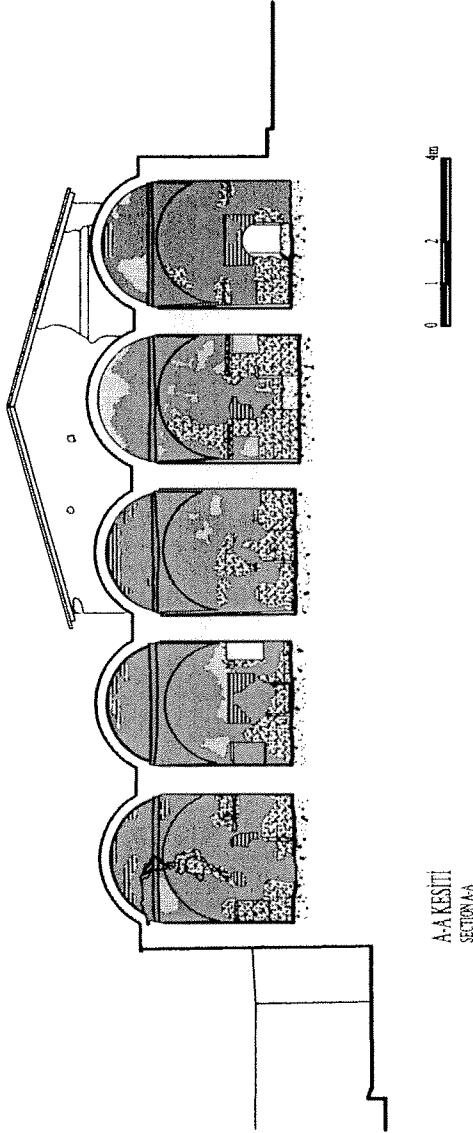
Sekil 10. Malzeme türlerinin analizi - plan

Yapıdaki özgün malzemeler ve sonradan yapılan müdahalelerde kullanılan malzemeler çizimler üzerinde siyah-beyaz grafik anlatım tekniği ile belirtilmiştir. Çizimlerde kullanılan grafik gösterimler Tablo 1 de verilmiştir. Yapım tekniği ve malzeme kullanımına ilişkin bilgilerin verildiği çizimler (Şekil 10, 11, 12, 13, 14, 15, 16) olarak hazırlanmıştır.

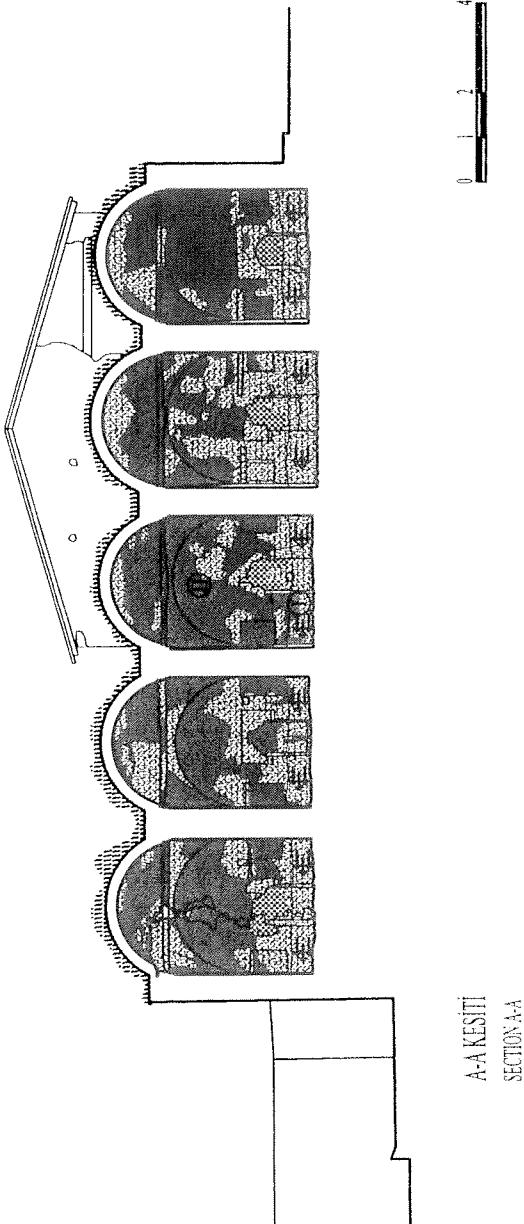
Sekil 17. Bozulma türlerinin analizi - A-A kesiti

MALZEMEDE KAYIP LOSS OF MATERIAL	MALZEMEDE AYRILMA DETACHMENT OF MATERIAL	RENK DEĞİŞİMİ VE YÜZEY BİRKİNTİSİ DISCOLORATION AND DEFLATION	BOZULMALARIN DERECELENDİRİLMESİ DEGREE OF MATERIAL DECAY
TAS, TUĞLA, MARÇ VE İVEASVADA KAYIP AHŞAPTA KAYIP	STUVAN MABARMASI DETACHMENT OF PLASTER	SİYAH YEŞİL VE KAHVERENGİ KABUKLAŞMA BLACK, YELLOW AND BROWN CRUST	I 1. DERECE BOZULMALAR BOZULMALARI FAZLA OLDUĞU BÖLGE SEVERE DAMAGE
LÖS OF STONE BLOCK, MORTAR AND GR/PLASTER LOSS OF STONE BLOCK, MORTAR AND GR/PLASTER	YARRAKLANMA (TAŞTA VE TUĞADA) SPALLING	AHŞAPTA GRİLESME GRAYING OF TIMBER	I 2 DERECE BOZULMALAR BOZULMALARI AZ OLDUĞU BÖLGE MODERATE DAMAGE
LÖS OF TIMBER LOSS OF TIMBER	TANELERE AYRILMA (HARÇLARDA) GRANULAR DISINTERFACITION (MORTARS)	IS SOFT	BITKİ OLUŞUMU PLANTING

Bu sonuçlar 1. derecede bozulmaların kaynağının (Şekil 17-22) yerden yükselen nem ile topraktan taşınan tuzlar olduğunu göstermektedir (3, 44).

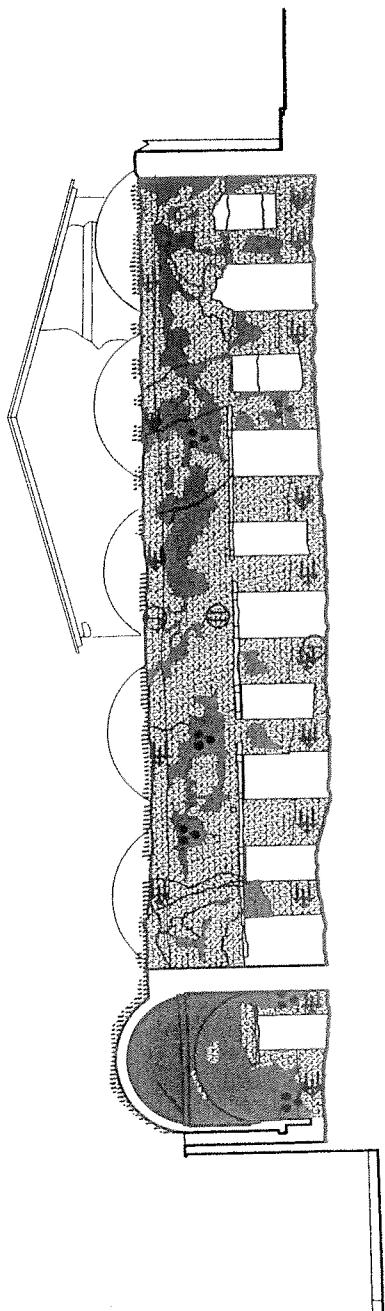
Şekil 18. Bozulma türlerinin analizi - B-B kesiti

MAZEMEDE AYRILMA LOSS OF MATERIAL	RENK DEĞİŞİMİ VE YÜZYE ERİKINTİSİ DISCOLORATION AND DECAY	BOZULMALARIN DERECELENDİRİLMESİ DEGREE OF MATERIAL DECAY
TAS, TUĞA, HARÇ VE VEVAYA SIVADA KAYIP AHSAPTA KAYIP	SIYAH, YESİL VE KAHYEVERENGİ KABUKLAŞMA BLACK, YELLOW AND BROWN CRUST	<b>I</b> 1.DERECE BOZULMALAR BOZULMALARI HAZLA OLDUĞU BÖLGE SEVERE DAMAGE
YAPRAKLAMA (TAŞTA VE TUĞUDA) SPALLING	AHSAPTA GRİLESME GRAVING OF TIMBER	<b>II</b> 2.DERECE BOZULMALAR BOZULMALARI AZ OLDUĞU BÖLGE MODERATE DAMAGE
TANELERE AYRILMA (HARÇLARDA) GRANULAR DISINTEGRATION (MORTARS)	İŞ SOOT	ETKİ OLUSUMU PLANTING

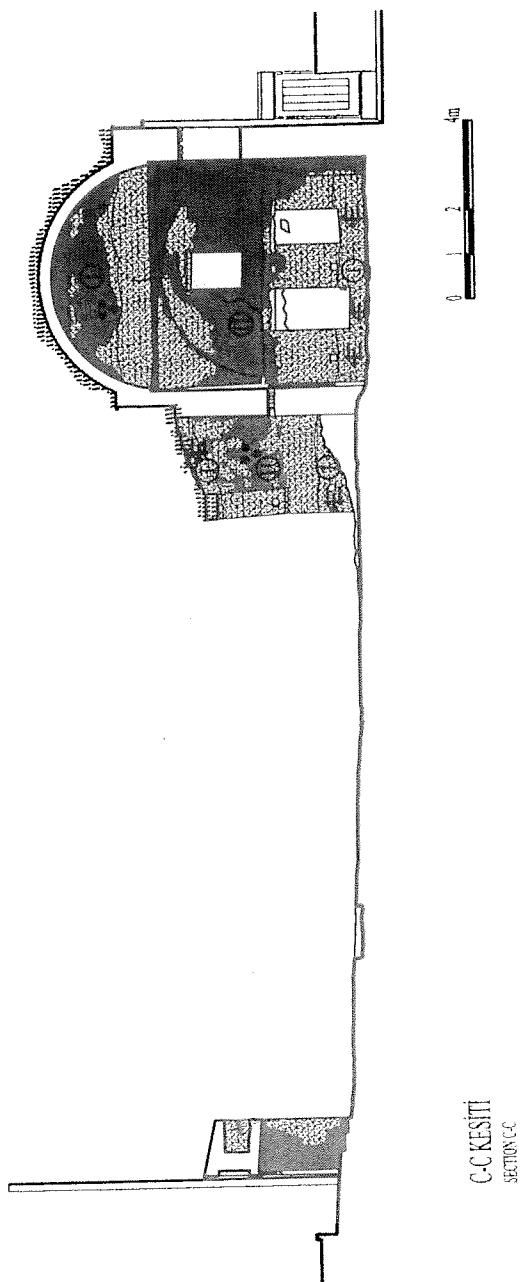
Sekil 19. Bozulma türlerinin analizi - C-C kesiti

MALZEMEDE AYRILMA LOSS OF MATERIAL	RENK DEĞİŞİMİ VE YÜZEY BIRIKINTİSİ DISCOLORATION AND DEPOSIT
SIVANIN KABARMASI DETACHMENT OF PLASTER	SIYAH YESİL VE KAHRVERENİ KABUKLAŞMA BLACK, YELLOW AND BROWN CRUST
AHSAPTA KAİYİP LOSS OF STONE, BRICK, MORTAR AND / OR PLASTER	AHSAPTA GRİLEŞME GRAYING OF TIMBER
TAS, TUĞLA, HARÇ VE / Veya SIVADA KAİYİP AHSAPTA KAİYİP LOSS OF STONE, BRICK, MORTAR AND / OR PLASTER LOSS OF TIMBER	YAPRAKLAMA (TAŞTA VE TUĞLADA) SPALLING
TANEJERE AYRILMA (HARÇLARDA) GRANULAR DISTEGRATION (MORTARS)	TS SOFT
BİRKİ OLUSUMU PLANTING	BITKİ OLUSUMU PLANTING

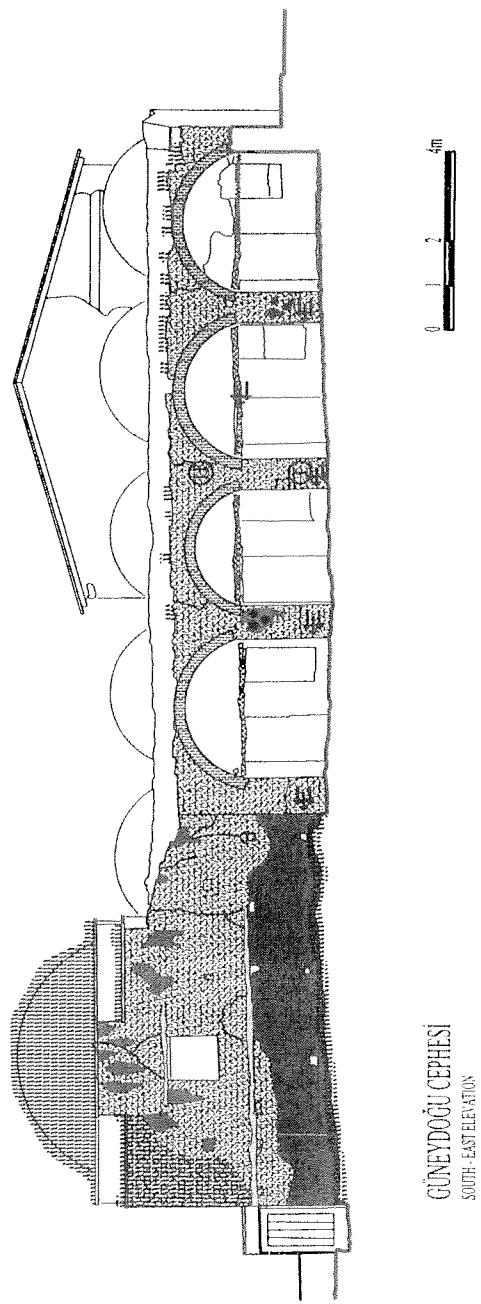
Sekil 21. Bozulma türlerinin analizi - Güneydoğu cephesi

MALZEMEDE KAYIP LOSS OF MATERIAL	RENK DEĞİŞİM VE YÜZËY BIRIKINTISI DISCOLORATION AND DEPOSIT	BOZULMALARIN DERECELENDİRİLMESİ DEGREE OF MATERIAL DECAY
TAS, TÜĞLA, HARÇ VE / Veya SIVADAKA KAYIP AHSAPTA KAYIP	SİYAH, YESİL VE KAHVERENGİ KABUKLAŞMA BLACK, YELLOW AND BROWN CRUST	I 1. DERECEDE BOZULMALAR BOZULMALARI FAZLA OLDUĞU BÖLGE SEVERE DAMAGE
YAPILIKLAMA (ASTA VE TÜĞLA DA) SPALLING	AHSAPTA GRİLEŞME GRAVING OF TIMBER	II 2. DERECEDE BOZULMALAR BOZULMALARI AZ OLDUĞU BÖLGE MODERATE DAMAGE
TANELERE AYRILMA (HARÇLARDA) GRANULAR DISINTEGRATION (MORTARS)	[S] SOOT	
	[B] BITKİ OLUSUMU PLANTING

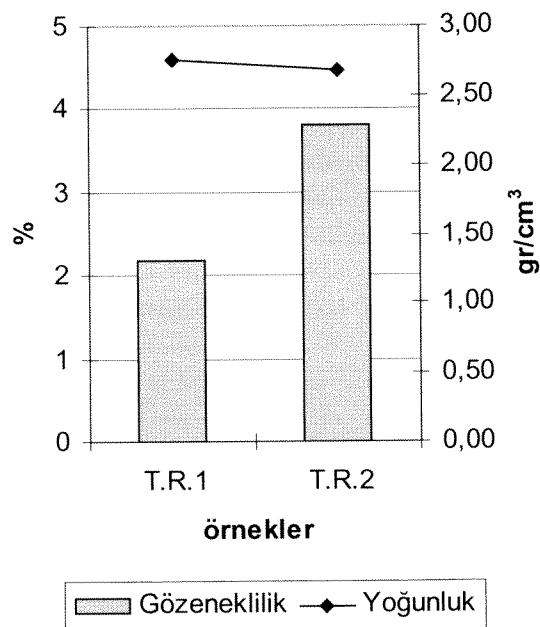
Şekil 30. Taş örneklerin ağırlıkça % gözeneklilikleri ve yoğunlukları

Yapıda bozulmaların daha fazla gözlendiği kısımlardan toplanan taş örneklerin (T.R.2) gözenekliliğinin, bozulmaların daha az gözlendiği bölgelerden toplanan örneklerden (T.R.1) daha fazla olduğu belirlenmiştir. Bu örneklerin yoğunlukları da bozulmanın daha az gözlendiği örneklerden daha düşüktür (Şekil 30, Ek Tablo 1). Bu sonuçlar, yerden bir metre yükseklikteki taş örneklerdeki bozulmaların yoğun olduğunu göstermektedir. Bu bozulmaların kaynağını yerden yükselen nemin oluşturduğu söylenebilir. Yerden iki metre yükseklikteki taş örneklerin gözeneklilik değerlerinin daha düşük olması bunu desteklemektedir.

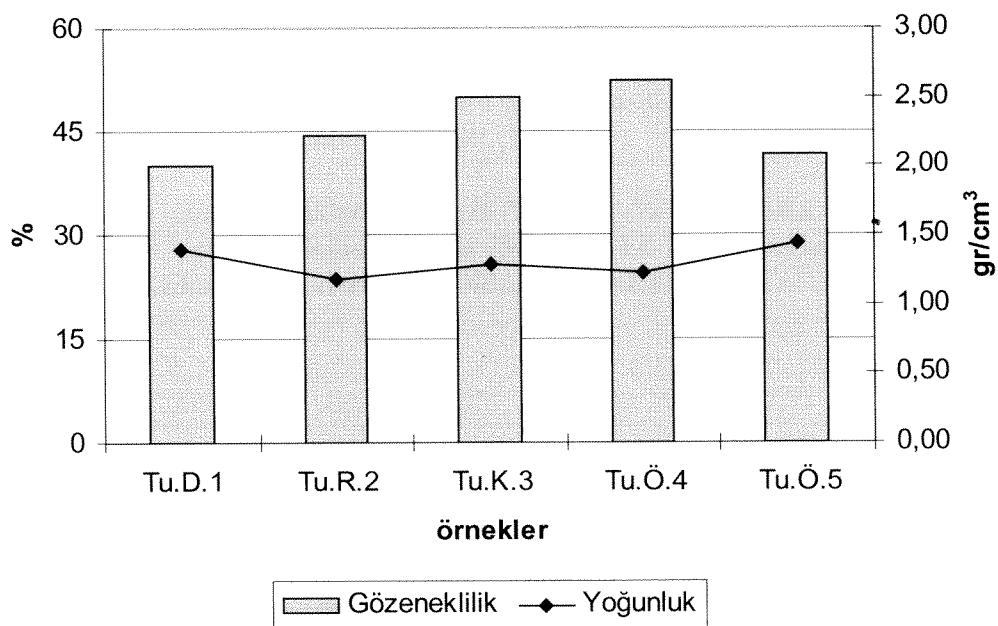
Şekil 31. Tuğla örneklerin ağırlıkça % gözeneklilikleri ve yoğunlukları

Tuğla örneklerin yoğunlukları  $2.0\text{gr}/\text{cm}^3$  ile  $2.5\text{ gr}/\text{cm}^3$  arasında, gözeneklilikleri ise %40 ile %50 arasında değişmektedir (Şekil 31, Ek Tablo 1). Gözeneklilik ve yoğunluk değerlerindeki bu farklılıklar, taşlarda olduğu gibi tuğlaların bozulma durumları hakkında bir bilgi vermemektedir. Bu değerlerdeki farklılığın nedeni tuğlaların yapım sürecinde homojen malzemelerin kullanılamaması ve pişirilme sıcaklıklarının farklı olmasından kaynaklanabilir (17). Tuğlaların bozulmuşluklarına ait bilgi, içerdikleri % tuz miktarlarının karşılaştırılmasıyla elde edilmiştir (Şekil 34, Ek Tablo 2).

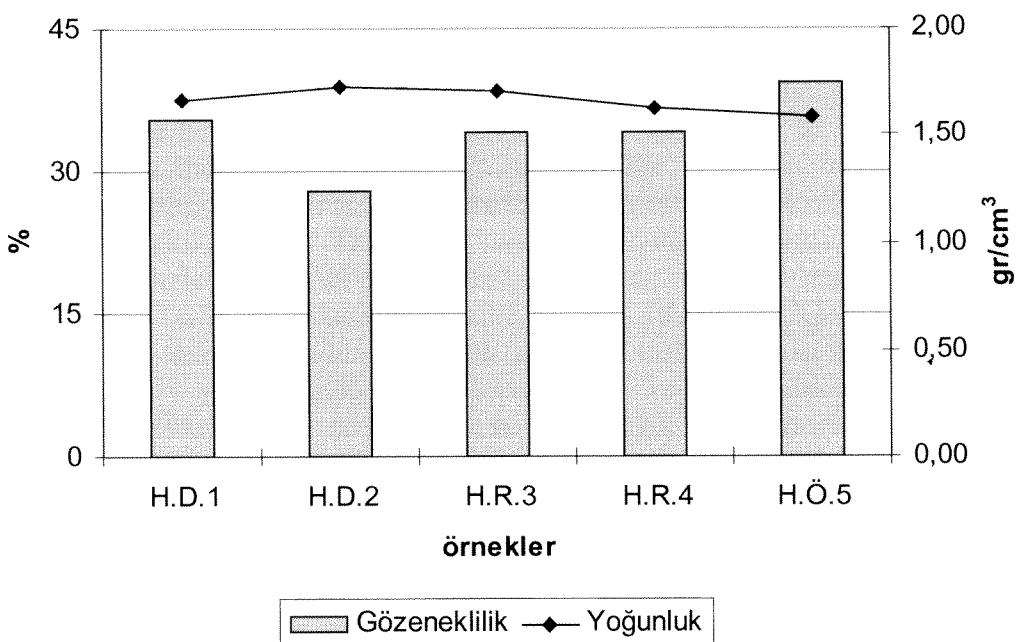
Şekil 32. Harç örneklerin ağırlıkça % gözeneklilikleri ve yoğunlukları

Yapıda kullanılan kireç harçlarının gözeneklilikleri yaklaşık %30 ile %40 arasında, yoğunlukları ise  $1.60\text{gr}/\text{cm}^3$  ile  $1.75\text{gr}/\text{cm}^3$  arasında değişmektedir (Şekil 32, Ek Tablo 1). Bu sonuçlar tarihi harçlarda yapılan çalışmalarda tespit edilen değerlere uygundur (54). Tuğla örneklerinde olduğu gibi gözeneklilik ve yoğunluk değerlerinden harçların bozulmuşluk durumları hakkında birsey söylememektedir. Ancak, içerdikleri % tuz miktarları harçların bozulma sorunları hakkında bilgi vermektedir (Şekil 34, Ek Tablo 2).

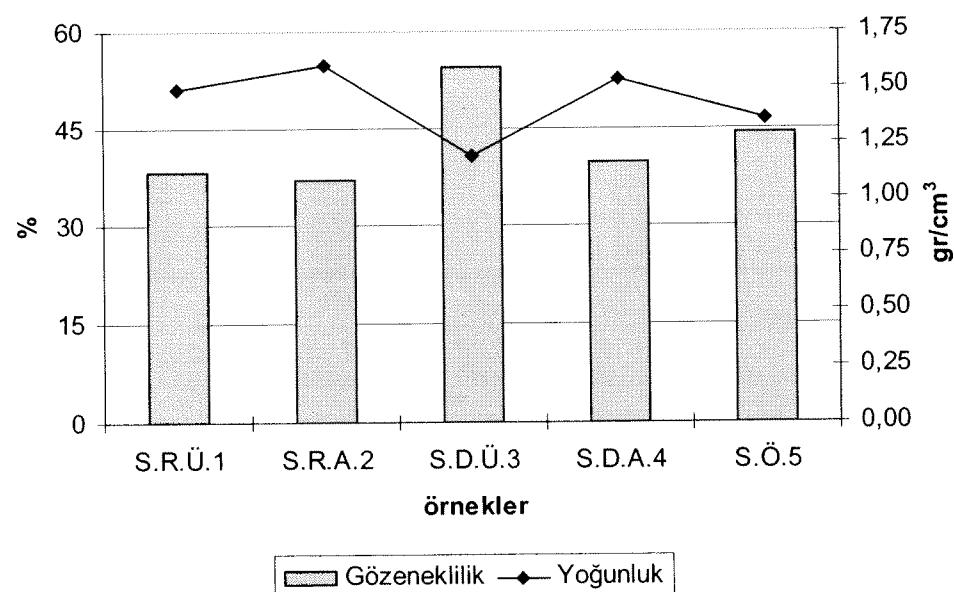
Şekil 33. Sıva örneklerin ağırlıkça % gözeneklilikleri ve yoğunlukları

Sıva katmanlarının gözeneklilikleri yaklaşık %35 ile %40 arasında, yoğunlukları ise 1.5 gr/cm<sup>3</sup> ile 1.6 gr/cm<sup>3</sup> arasında değişmektedir (Şekil 33, Ek Tablo 1). Bu değerler, katmanların birbiri ile uyumlu fiziksel özelliklere sahip olduğunu göstermektedir.

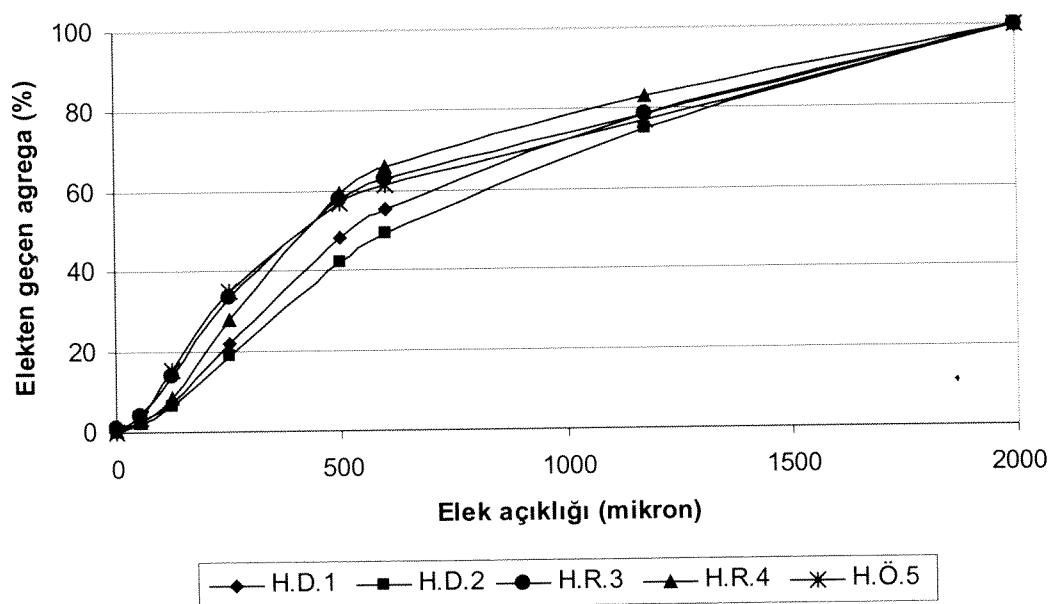
Şekil 36. Harç örneklerde agrega boyutlarının dağılımı

Harçlarda kullanılan aggregaların ince kumdanoluştugu gözlenmektedir. 53 - 1180 mikron arasında parçacık büyülüğüne sahip olan aggregaların oranı bütün örneklerde daha fazladır ve toplam aggregaların %85 ile %95 ini teşkil etmektedir (Şekil 36, Ek Tablo 3). 53 mikron büyülüğündeki aggregalar (mil) %3 ile %7 arasında değişmektedir. Bu büyülüğün altındaki aggregalar ise (mil ve kil karışımıları) en fazla %2 dir.

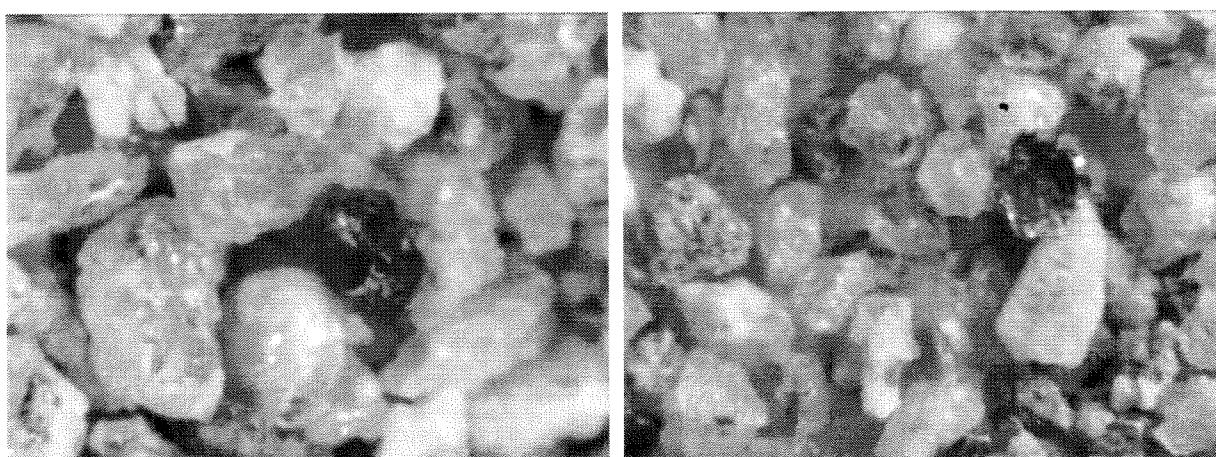
Şekil 37. Harç örneklerde bulunan 1180-500 mikron büyülüğündeki agregalar

Harçlarda kullanılan agregalar genellikle saydam ve yer yer siyah renklidir. Biçimleri, çoğunlukla yuvarlaktır ve düzgün yüzeylere sahip değildir (Şekil 37).

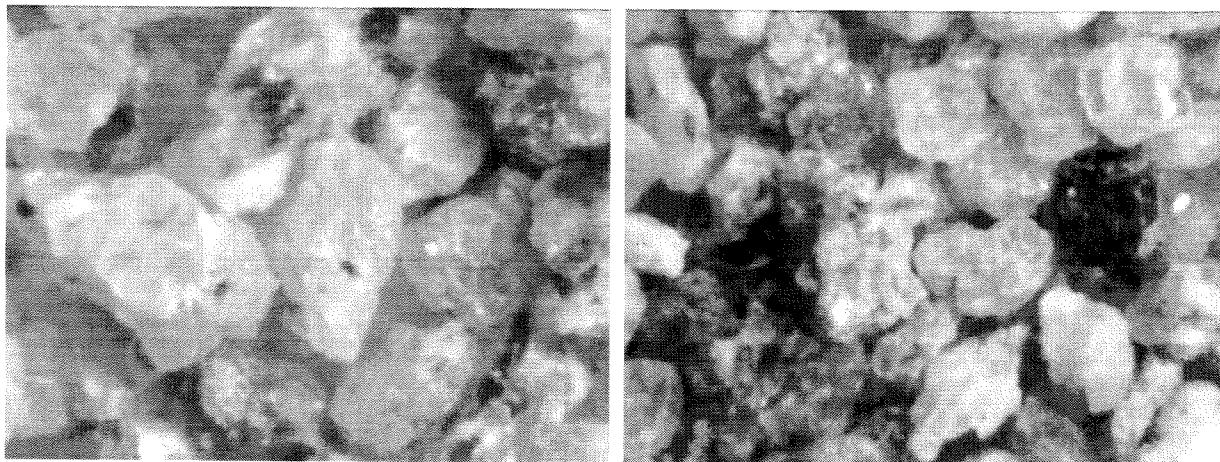
Şekil 42. S.R.A.2 sıvaörneğinde 500-250 mikron boyutundaki aggregalar

Sıvalarda kullanılan aggregalar, harçlarda kullanılan aggregalar gibi saydam ve yer yer siyah renklidir. Biçimleri, genellikle yuvarlaktır ve düzgün yüzeylere sahip değildir (Şekil 42).

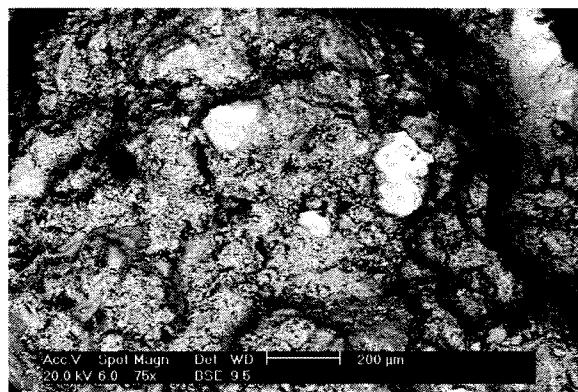
Şekil 53. Bozulmaların daha fazla gözlendiği A: (H.D.2) ve B: (H.R.4) örneklerinde gözlenen çatlakların taramalı elektron mikroskop görüntüleri

Bozulmaların az görüldüğü örneklerde kireç ile agregaların ara yüzeylerinde boşluklar ve çatlaklar daha az gözükmeğtedir (Şekil 51, 52). Bu durum, harç hazırlama sürecinde kireç ile agregaların çok iyi karıştırıldıklarını göstermektedir. Bozulmaların daha çok görüldüğü harç örneklerinde ise matriksde çatlaklar gözükmeğtedir (Şekil 53). Bu çatlak oluşumları, harçın fiziksel özelliklerini etkilemeye, örneğin gözenekliliğini artırıp, basınç dayanımını düşürmektedir (29).

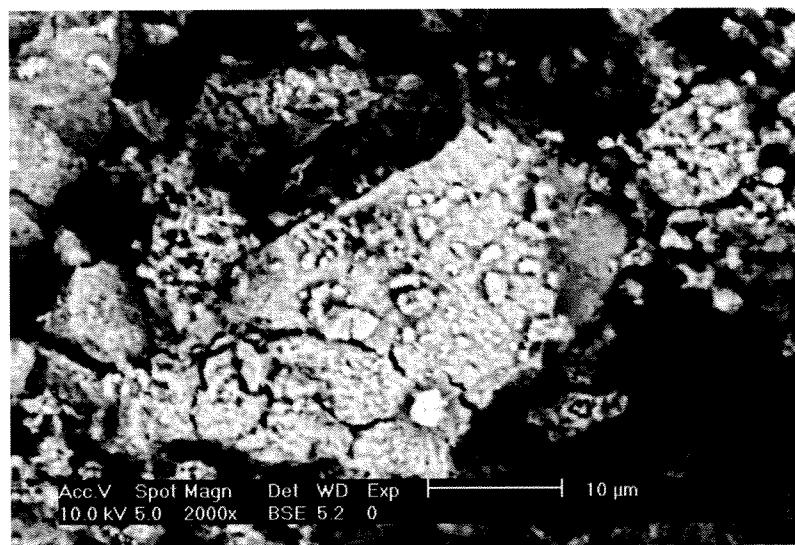
Şekil 56. Üst siva matriksinde (S.D.Ü.3) gözlenen mikro çatlaklar

Üst katman sıvaların yapılarında mikro çatlaklar gözükmektedir (Şekil 56). Bu çatlakların, agregasız saf kireç kullanımının yanı sıra nem ve sıcaklık değişikliklerinden kaynaklandığı söylenebilir (29).

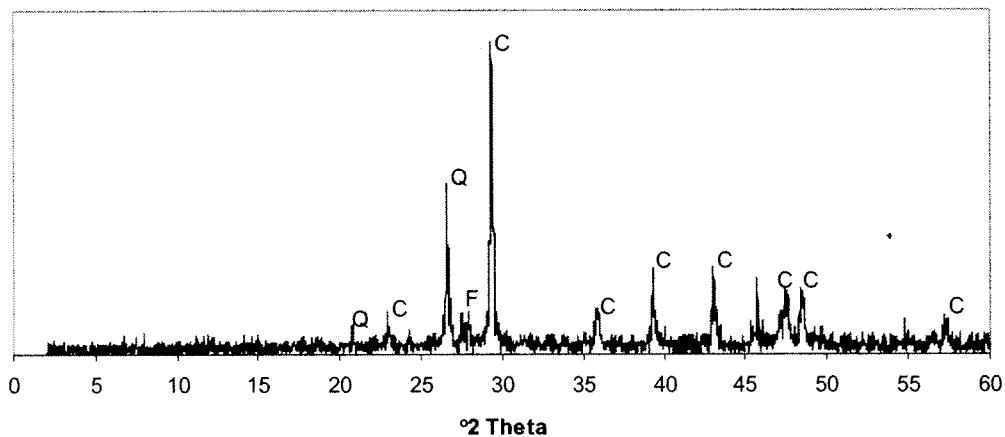
Şekil 57. İç duvarlarda kullanılan alt siva katmanlarının XRD kırınım deseni

Alt katman sıvanın XRD kırınım desenlerinde kalsit mineralinin yanı sıra agregalardan gelen kuvars ve feldispat minerallerinin pikleri gözlenmiştir (Şekil 57). Kalsit kristalleri üst siva katmanında gözlendiği gibi mikritik yapıdadır (Şekil 58). Bu kristallerin EDS ile yapılan % elemental komposisyon analizlerinde kalsiyumun yanısıra agregalardan kaynaklanan silisyum da gözlenmiştir.

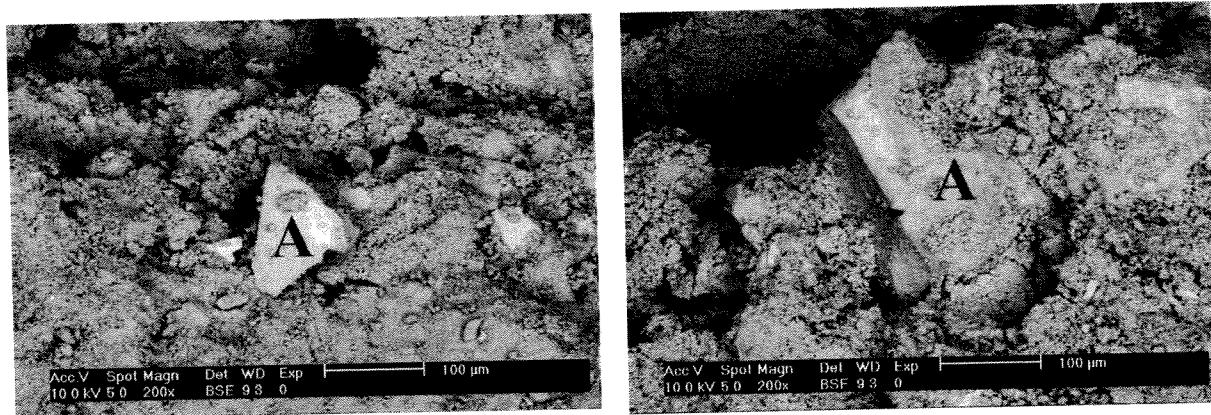
Şekil 59. Alt katman sıvalarda gözenekli matriks, agregalar (A) ve yapıda gözlenen mikro çatlaklar (S.D.A.4)

Taramalı elektron mikroskop görüntülerinde, alt katman sıvalardaki agregaların bağlayıcı ile olan ara yüzeylerinde boşluklar ve çatlaklar gözükmektedir (Şekil 59). Bu durum, sıvaların bozulmasından kaynaklanabilir ve bozulmanın kaynağını nem ve sıcaklık değişimleri oluşturabilir.

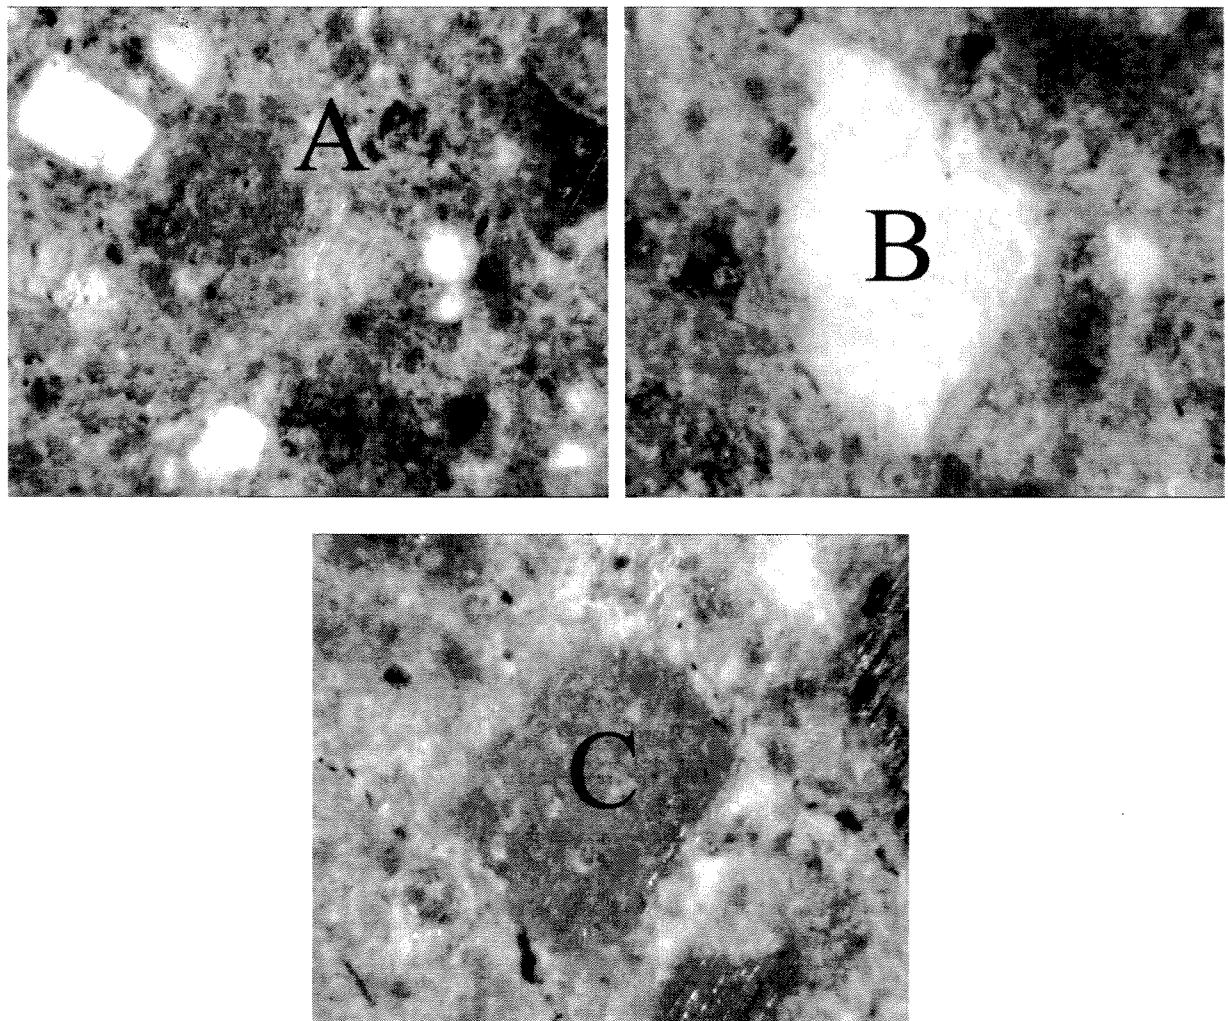
Şekil 60. Horasan sıvanın stereo mikroskop görüntüsü (A), horasan sıvanın genel matriks içinde taş agrega (B), matriks içinde tuğla agrega (C)

Yapıda kullanılan horasan sıvalar; bağlayıcı olarak kireç, agrega olarak tuğla ve taş kırıklarından oluşmaktadır (Şekil 60). Agregaların kireç ile birbirine iyi bağlandıkları ve sıva matriks içinde çatlakların olmadığı gözlenmektedir (Şekil 60). Kireç sıvalarda gözlenen bozulmaların horasan sıvalarda gözlenmemesi bu sıvaların kireç ile puzolanık tuğla kırıklarının reaksiyonu sonucu oluşan kalsiyum silikat hidrat ve kalsiyum alüminat hidrat oluşumları ile açıklanabilir (57) (Şekil 61). Bu oluşumlar, horasan sıvaların hidrolik özellikte olmasını sağlamaktadır. Bu özelliklerinden dolayı horasan sıvalar tarihi yapılarda ıslak mekanlarda su geçirimsiz malzeme olarak kullanılmıştır (1).

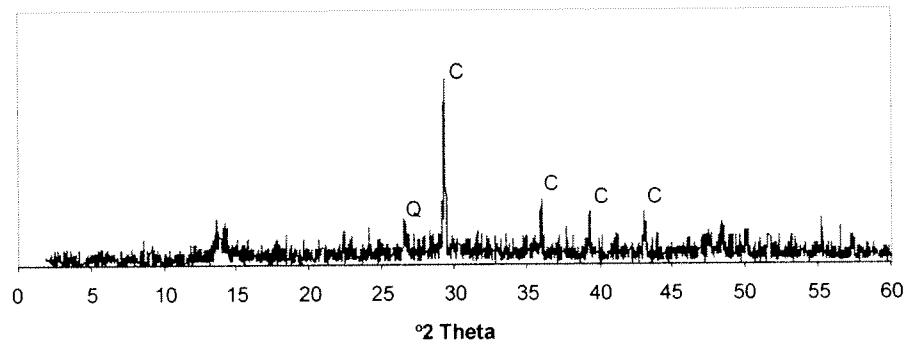
Şekil 62. Horasan sıvanın XRD kırnım deseni

Horasan sıvanın XRD kırınım desenlerinde kalsit mineralinin yanı sıra kuvars mineralleri de gözlenmiştir (Şekil 62). Kireç matriksin EDS ile yapılan % elemental komposisyon analizlerinde temel element olarak kalsiyumun yanısıra düşük oranlarda tuğla veya taş agregalardan geldiği tahmin edilen silisyum ve alüminyum elementleri de gözlenmiştir (Şekil 63). Sıva matriks içinde bulunan tuğla agregaların EDS ile yapılan % elemental komposisyon analizlerinde temel elementler olarak silisyum, alüminyum ve demir gözlenmiştir (Şekil 63). Demirin temel element olarak gözlenmesi, tuğla yapımında kullanılan toprağın yüksek oranlarda demir oksit içerdigini göstermektedir.

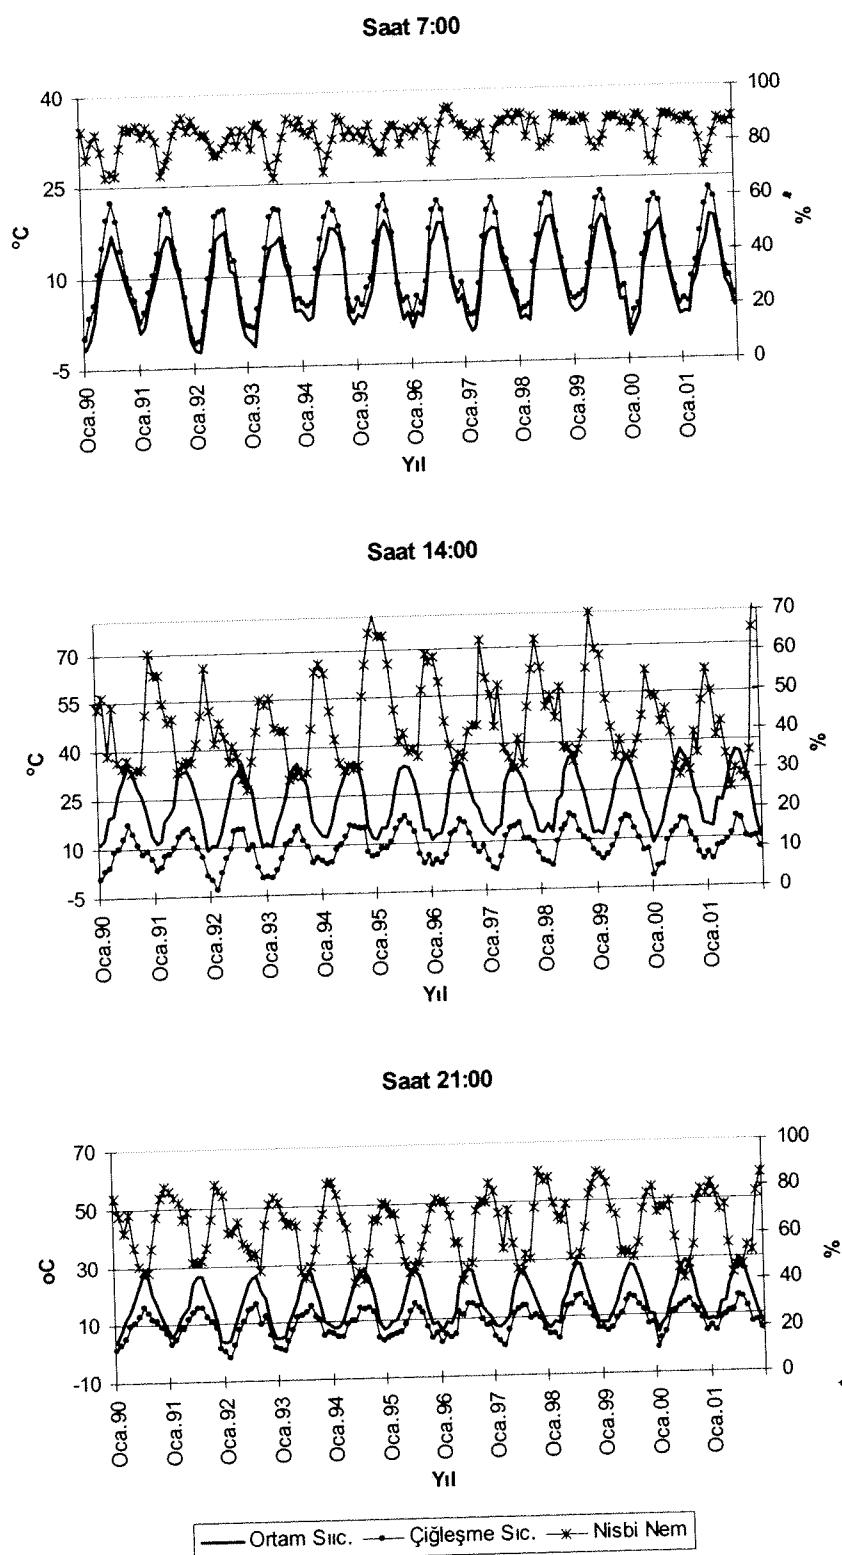
Şekil 64. 1990 ve 2001 yılları arasında aylık ortalama ortam sıcaklığı, nisbi nem ve çigleşme sıcaklığı değerleri (saat 7:00, 14:00, 21:00' de ölçülen değerler)

Tüm ayların sıcaklık değerleri incelediğinde sıcaklığın sıfır ve altı derecelere düşmediği gözlenmektedir. Bu durum, yapı malzemelerinde suyun donmasının gerçekleşmediğini göstermektedir.
