Proje No: MAG-1041102

**Tarihi Yapıların Deęişimlerinin Belgelenmesi ve
Bulguların Arşivlenmesi için
Fotogrametrik bir Yöntem Arařtırması**

EYLÜL 2007
İZMİR

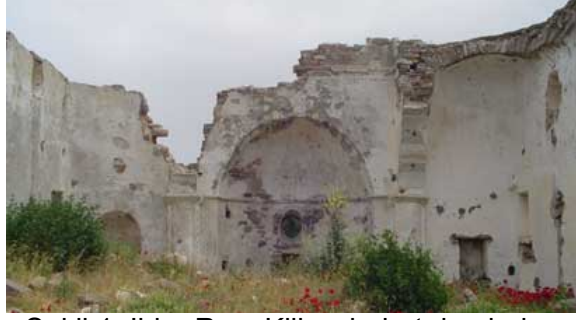
Şekil 1. Ildırı Rum Kilisesi - batıdan bakış.

Bu çerçeve içinde, Çeşme, Ildırı arkeolojik sit alanı sınırları içinde yer alan, bir 19. yüzyıl Rum kilisesi, örnek yapı olarak ele alınmıştır (Şekil 1). Üstörtüsü ve batı duvarı yıkık olan yapının ayrıntılı belgelenmesi koruma çalışmaları için ön koşuldur. Ildırı ('Erythrai'), Batı Anadolu'daki antik İonia bölgesinin en önemli kent-devletlerinden biridir. Bizans döneminde ölçeği önemli oranda küçülmüş, Osmanlı döneminde de Rum nüfusun yoğun olarak yaşadığı bir kıyı köyü olarak varlığını sürdürmüştür. Bugün Ildırı, arkeolojik ve doğal

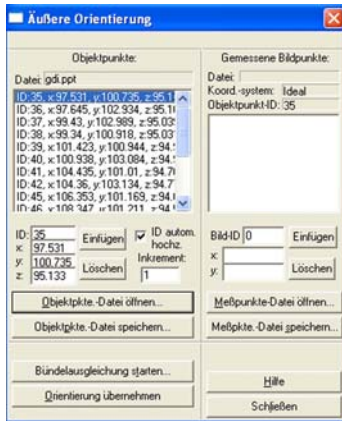
Şekil 4. Dış yöneltilim sürecinde kontrol noktalarının girilişi

Üst araç çubuğunda, yöneltilim ('orientierung') komutu altında dış yöneltilim ('außere orientierung') seçilir. Açılan iletişim penceresinin nesne noktaları ('objekt punkte') sütununda yer alan kimlik bilgileri ('ID') satırı tıklanır. Üzerinde çalışılan cephe ile ilgili kontrol noktalarından birinin numarası girilir. Örneğin, 35. Bir alt satıra 35 nolu kontrol noktasının x, bir sonrakine y, bir sonrakine z koordinat değerleri sıra ile girilir. Ekle ('Einfügen') düğmesi tıklanarak 35 nolu nokta için koordinat değerlerinin girişi tamamlanır. Her bir kontrol noktası için bu işlem tekrarlanır. Nesne noktaları verilerini kaydet ('Objektpunkte-Datei speichern') düğmesi tıklanarak koordinat değerleri kaydedilir (Şekil 4).

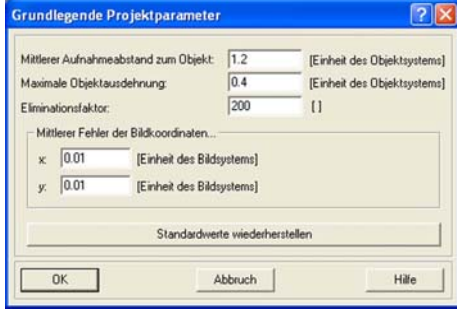
Şekil 8. Hesaplama öncesinde temel lejandın oluşturulması.

Pictran-B yazılımı açılmış ve ekranda proje parametrelerini içeren temel lejantın oluşturulacağı ('Grundlegende Projektparameter') iletişim penceresi belirmiştir (Şekil 8). Uygun değerler girilir. Bu çalışma kapsamında Kaydedilen Nesneye Ortalama Uzaklık ('Mittlerer Aufnahmeabstand zum Objekt') 1.2, Nesnenin Birim Uzamasının Üst Sınırı ('Maximale Objektausdehnung') 0.4, Eleme Etmeni ('Eliminationsfaktor') 200, Fotoğraf

Koordinatlarının Ortalama Hatası ('Mittlerer Fehler der Bildkoordinaten') x için 0.01, y için 0.01 olarak alınmıştır (ERDOĞAN, 2005b). Tamam ('Ok') tıklanarak değer girişi bitirilir.

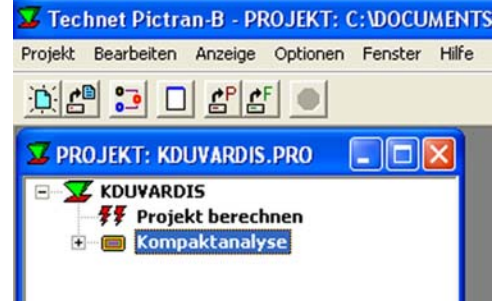
Şekil 9. Hesaplamanın başlatılması 'Project berechnen' komutuyla başlatılması

Üzerinde çalışılmakta olan proje dosyasının adı, üst araç çubuğunun hemen altında, yeşil üçgen simgesinin yanında belirmiştir. Dosya adının altında, kırmızı yıldırım simgesinin yanında yer alan Proje Hesabını Yap ('Projektberechnen') komutuna tıklanır (Şekil 9).

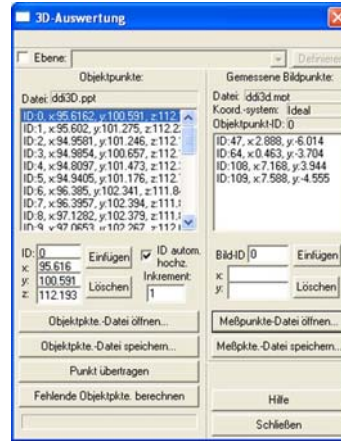
Şekil 16. 3B değerlendirme sürecinde ölçülmüş veriler.

Bu işlemler sırasında çalışma alanını ayrıntılı görüntülemek için, rakamsal klavyede artıya, uzaktan görüntü izlemek için eksiye basılır. İletişim penceresinde Nesne Noktaları ('Objektpunkte') sütununda, ölçülen noktaya bir numara verilmiş; x, y ve z koordinat değerleri hesaplanmıştır. Ölçülmüş Fotoğraf Noktaları ('Gemessene Bildpunkte') sütununda, ilgili nokta için hangi fotoğraflar üzerinde ölçüm yapıldığı, her bir fotoğraflar üzerinde noktanın piksel koordinatlarının ne olduğu görülebilir. Nesne Noktaları Verilerini Kaydet ('Objektpkte.-Datei speichern') ve Ölçülmüş Nokta Verilerini Kaydet ('Meßpkte.-Datei speichern') düğmeleri tıklanarak ölçümler kaydedilir (Şekil 16). Bir sonraki adımda ölçüm için ikinci bir nokta seçilir ve işlemler yinelenir.

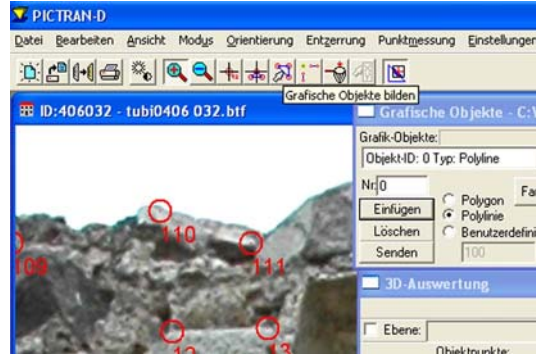
Şekil 19. Farenin çizgisel nesne oluşturma işlemi için etken kılınması.

Üst araç çubuğunda, yukarıdan ikinci satırda belirmiş olan, beyaz okla işaret edilen, köşeleri kırmızı çember içine alınmış, mavi üçgen simgesine (Şekil 19) tıklanır; fare işlem için etken kılınır. Birleşik olarak görüntülenmek istenen noktalara sırası ile tıklanır; aralarında renkli çizgi belirir (Şekil 20). Bu çizginin rengi Çizgisel Nesne iletişim penceresindeki Renk ('Farbe') komutu ile değiştirilebilir. İşaretleme tamamlandığında, iletişim penceresinde, Kaydet ('Speichern') düğmesine tıklanır.

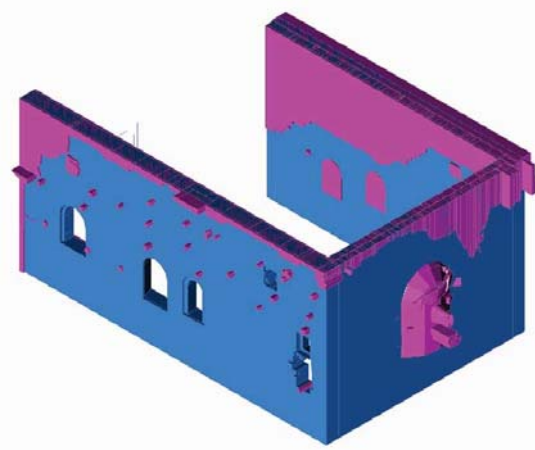
Şekil 28. Çıkartılan katılar

Duvarları temsil eden dikdörtgenler prizmalarından gereken çıkartmalar (Şekil 28) yapılmalıdır. Yapı duvarlarına eklenmiş olan; apsis, sütunce, silme parçası, kemer parçası, tonoz parçası, çöğerten, söve gibi özgün öğeler belirlenmelidir. Bu öğeler önce özgün tasarımlarındaki hallerinde kurgulanmalı, sonra biçimsel bozulmaları temsil eden geometriler oluşturulmalı; ilkinden ikincisinin çıkartılması ya da birleştirilmeleriyle mevcut durum elde edilmelidir (Şekil 29). Mevcut zemini temsil edecek üç boyutlu yüzey dizisi kurgulanmalıdır (Şekil 29). Model renklendirilerek, malzeme ile kaplanarak sunum olanakları araştırılmalıdır.

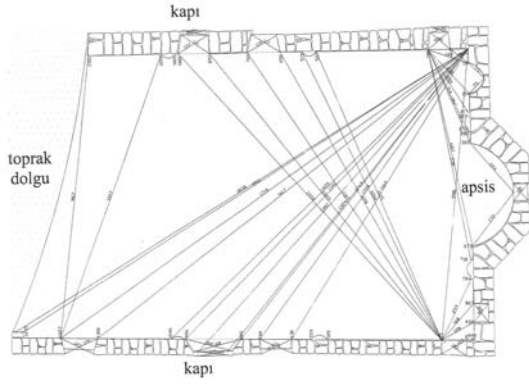
Şekil 39. Ildırı Kilisesi - Plan (BUDUN, 2003)

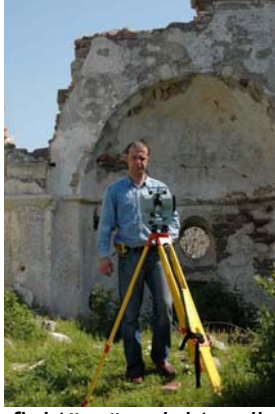
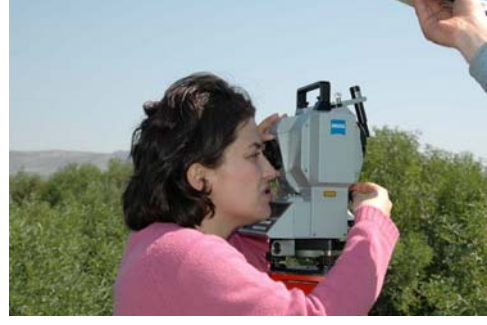
Şekil 42. Reflektörsüz elektronik takeometre ile ölçüm yapılması.

Belgelenecek üç dış, üç iç cepheyi görece ve kapalı poligon oluşturacak şekilde, istasyon noktaları seçilmelidir. Beş istasyon noktasına alet kurulmuş olup, bunlardan ikisi yapının iç mekanında, diğer üçü de kuzey, doğu ve güney dış cephelerin karşılıklarındadır. Reflektörsüz elektronik takeometre (Şekil 42) ile ölçüm yapıldığı için; okumaların tümü, kontrol noktaları hedeflenerek yapılmıştır.

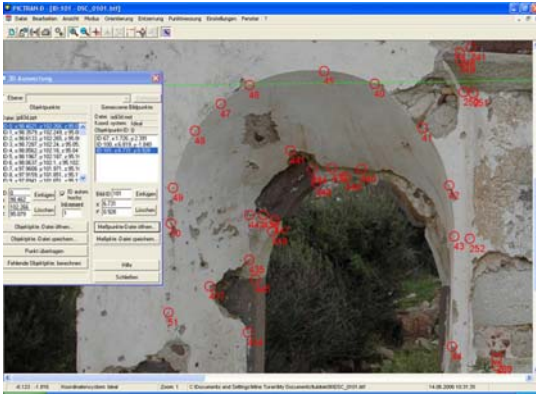
Şekil 49. Pencere geometrisinin çözümlenmesi.

yönelimin hassas yapılmadığına işaret eder. Ölçüm sürecine ilişkin dosyaların isimlendirilmesinde, proje adına ek olarak, '3d' takısının kullanılması önerilir. Örneğin, 'gdi3d.ppt', 'gdi3d.mpt.' Ölçülecek noktaların belirlenmesinde tonoz, duvar, silme, hatıl, açıklık (Şekil 49), niş, sütunce, zemin düzlemi gibi öğelerin 'var olan' geometrilerinin çözümlenmesi ilkesinden hareket edilmelidir (Şekil 50). Üç boyutlu modelleme ile ilgili olarak yayınlanmış pek çok çalışmada, ritmik tekrar eden öğelerin birbirinin aynısı olarak gösterildiği, biçim bozukluklarının en aza indirilerek özgüne yakın gösterimlerinin yeğlendiği saptanmıştır. Bu kapsamdaki modellerin mimari ölçekli koruma projeleri için yeterli ayrıntıda olmadığı düşüncesinden hareketle, çalışma çerçevesinde biçim bozukluklarının belgelenmesine özen gösterilmiştir.

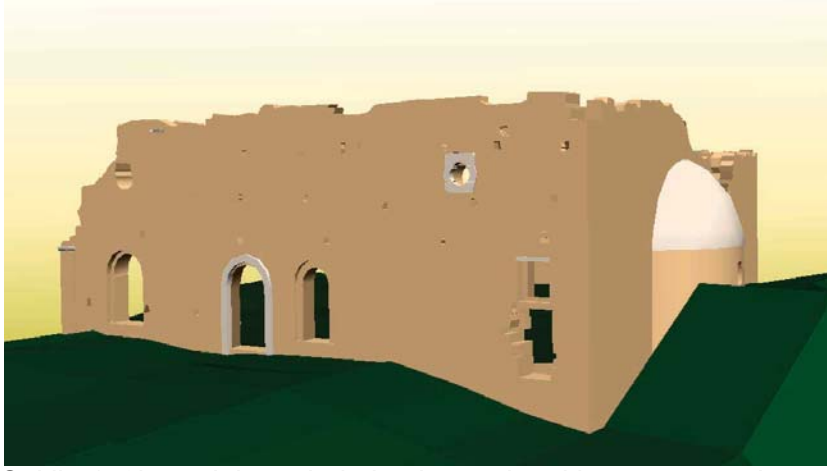
Şekil 51. 3b model üzerinde kaplama olanaklarının araştırılması.

'3D StudioMAX', 'Atlantis' gibi kaplama konusunda özelleşmiş yazılımlara 'AutoCAD'de hazırlanmış, 3B geometrik kurgunun aktarımı ile daha ileri sunum olanakları araştırılabilir.

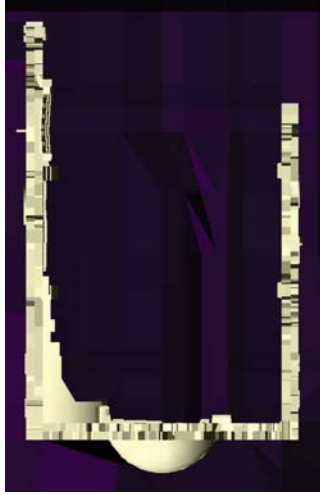
Şekil 52. Ildırı Rum Kilisesi - çatı planı.

19. yüzyıl Rum Kiliselerinin çoğunluğu, bazilikal planda inşa edilmiştir (KUBAN, 2007, 643). Uzunlamasına dikdörtgen planlı, doğu-batı yönünde aksenal en az iki sütun dizisi ile neflere ayrılmış, orta nefi daha geniş ve yüksek bir yapı tipi söz konusudur (TURANİ, 1992, 203). Yapı ekseninin uçları, doğuda yarım daire planlı apsis, batıda ana giriş kapısı ile belirlenir. Ana ibadet mekanına 'naos' denilir (SÖZEN, 1992, 38). İldırı Rum Kilisesi (Şekil 52) bazilikal planlı (11,2 x 17,1m) olup, üç nefinden ortadaki daha geniştir (4,95m). Nefleri ayıran sütunlar tümüyle yıkılmış, zemin moloz kaplı durumdadır. Ancak beden duvarlarına bitişik sütuncelerin konumları, özgün sütun düzenini çözümlmeyi kolaylaştırır: Her sırada ikişer adet olmak üzere, toplam dört adet. Doğudaki yarım daire planlı apsis (r: 1 m), dışta yarım çokgen planlıdır. Yapı ekseninin batı ucunda yer alması beklenen ana giriş kapısı, batı duvarı (Şekil 53) tümüyle yıkılmış olduğundan gözlemlenememektedir. Ancak bu noktada basamak izleri bulunmaktadır.

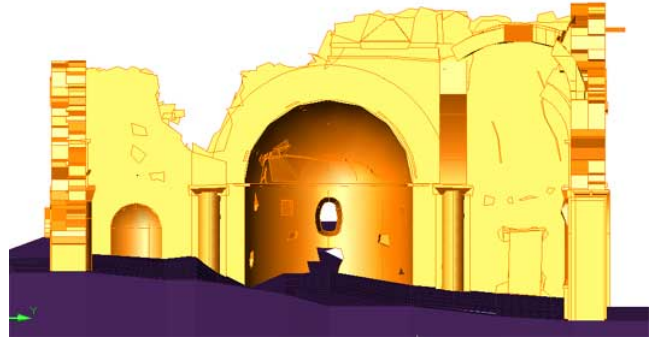
Şekil 53. Ildırı Rum Kilisesi - batı cephe.

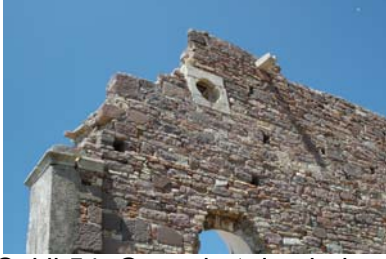
Şekil 54. Güneybatıdan bakış. Şekil 55. Güney iç cepheden ayrıntı.

Ildırı Rum Kilisesinin dış cepheleri sıvasız olarak bırakılmış olup (Şekil 54); moloz taş, tuğla ve harç duvar örgüsü açıklıkla izlenebilmektedir. Köşeler ve açıklık çevreleri kesme taşlarla vurgulanmıştır. Ancak güney cephe, batı ve orta kısımlardaki kemerli pencereler ile dikdörtgen kapı sövelerini tamamen; kuzey cephedeki tepe penceresi ile orta kısımdaki kemerli pencere; güney cephedeki dikdörtgen pencere sövelerini kısmen yitirmişlerdir. Güney duvarın batı ucunda, basık U profilli (7x13 cm) taş bir çörten dikkati çeker. Bu yalın cephe düzeni yöredeki yapıların ortak özelliğidir (AKBAYLAR, vd, 2007; MURTEZAOĞLU, vd, 2007; HAMAMCIOĞLU-TURAN, 2005; HAMAMCIOĞLU-TURAN, vd, 2005; UĞURLU, vd, 2004). Diğer yandan, Ildırı Rum Kilisesinde iç cephelerin ele alınışında; dönemin anlayışına uygun bir süsleme programı dikkati çeker. 19. yüzyıl

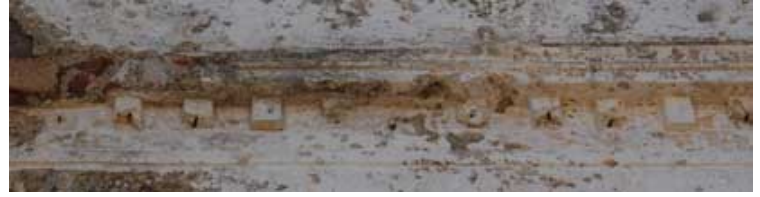
Osmanlı seçmeciliği ortamının benzer ürünleri olarak; gerek camilerde, gerekse kilise ve sinagoglarda süsleme programlarının benzerlik gösterdiği; Neo-Klasik üslubun sıklıkla uygulandığı bilinmektedir (KUBAN, 2007, 643). İldırı Rum Kilisesinin sıvalı ve beyaz badanalı iç cephelerinde, iki tür süsleme dikkati çeker: Silme ve sütunce (Şekil 54). Bugün yıkık durumdaki üstörtünün başlangıç kuşağı, neoklasik özellikte silme ile vurgulanmıştır. Silme izleri bugün yalnız doğu ve güney duvarların orta kısımlarında (Şekil 55) gözlemlenebilir. Her bir cephede ikişer adet olmak üzere ve cepheleri üçer parçaya bölecek şekilde, daire parçası planlı ($r: 28 \text{ cm}$), küp başlıklı sütunceler yerleştirilmiştir.

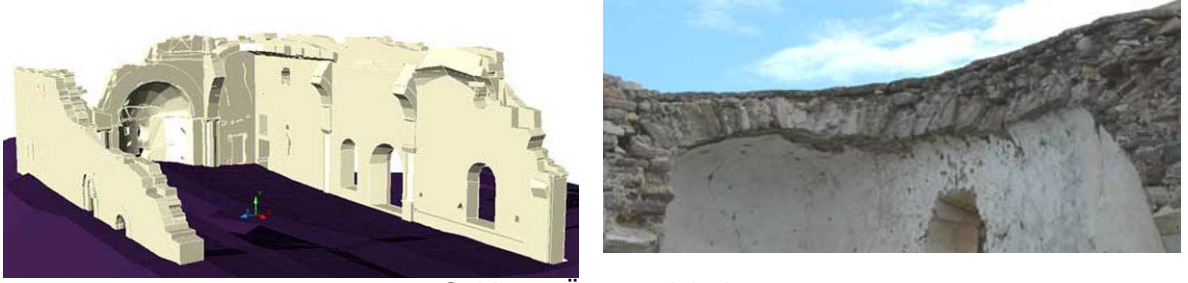
Şekil 56. Üstyapı izleri.

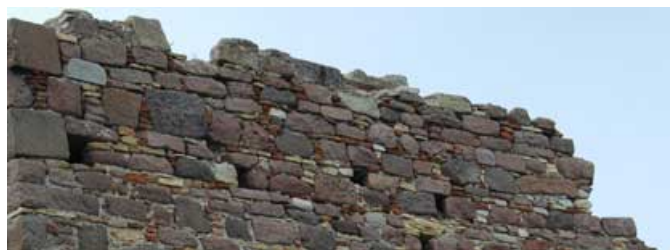
Şekil 60. Duvarların üst bölgelerinde üçüncü düzeyde yapısal sorunlar.

hasar ve malzeme bozulması tanımı oluşturulmuştur. Sonuç olarak; tonozlu üst yapının tümüyle, duvarların kısmen kaybedilmesi yalnız anıtsal algıyı azaltmamış, aynı zamanda yapıyı tümüyle iklim koşullarına açık hale getirmiştir. Yağmur suyu nüfuzu zemin suyunun drene olamaması, yoğun bitkilenme ve yapının birinci derece deprem bölgesinde yer alması gibi nedenlerle tarihsel yapı strüktürü hasar görmüştür. Bugün mevcut bulunan, naosa ait kuzey, doğu ve güney duvarların üst bölgeleri en üst düzeyde hasarlı bölümlerdir. Bölgesel olarak çapraz ve dikey çatlaklar, yaygın olarak da derz boşalması izlenmektedir. Zemine yakın bölümler orta düzeyde hasarlı olup, bölgesel olarak parça kaybı, çatlak, derz boşalması; yaygın olarak da malzeme yüzeyinin bozulması sorunları saptanmıştır. Duvarların orta bölümleri en iyi korunmuş kısımlardır. Malzeme yüzeylerinde yaygın olarak görülen bozulmalar başlangıç aşamasındadır. Strüktürel hasarlar ve ilerlemiş malzeme bozulmaları bazı bölgelerde görülmektedir.
