İzmir-Balçova Jeotermal Doğrudan Isıtma Sisteminde Kullanılan St-37 Karbon Çelik Malzemesinin Değişik Akışkan Hızlarındaki Korozyon Davranışı ve Mekanik Özelliklerindeki Değişimler

Özet

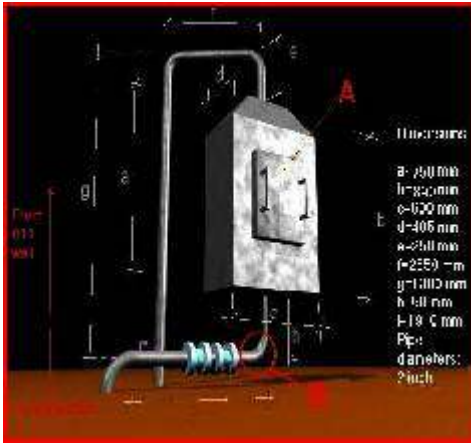
Şekil 3. Deney düzeneğinin şematik görünüşü.

Şekil 3’de, B11 kuyusu dağıtım şebekesi sisteme eklenen deney düzeneği şematik olarak gösterilmektedir. Deney düzeneği St-37’den imal edilmiş ve A ve B olarak adlandırılan iki bölgeden oluşmaktadır. A bölgesinde akışkan hızı oldukça düşüktür (0,0020 m/s). Bu bölgede durgun akışkan korozyon deneyleri yapılmıştır. B bölgesinde ise akışkan hızı 9,3 m/s

deneylerinde kullanılmıştır. Şekil 3'de gösterildiği üzere, A bölgesine korozyon ve/veya mekanik test numunesi yerleştirmek üzere tasarlanmış düzeneğe numune yerleştirme ve alma işlemlerinin yapılabileceği bir kapı konulmuştur. Deney düzeneğine, kapının açılması ile sisteme giren oksijenin uzaklaştırılması için bir hava alma vanası yerleştirilmiştir. Düzeneğe yerleştirilen debimetre, termometre ve manometre ile deney süresince debi, sıcaklık ve basınç ölçümleri yapılmıştır.

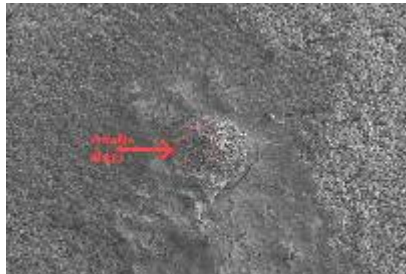
Şekil 15. Yüzeyde oluşan tubercle yapının TEM görüntüsü.

neklilerle tünelimsi elyaf yapıların çalışmaları akışkan hızında oluştuğunu da göstermiştir (Şekil 15). Şekil 16 (a) 'da St-37 yüzeyinde oluşmuş tubercle yapı gösterilmektedir. Şekil 16(b) 'de ise yapının altında başlayan çukurcuk korozyonu açıkça görülmektedir.

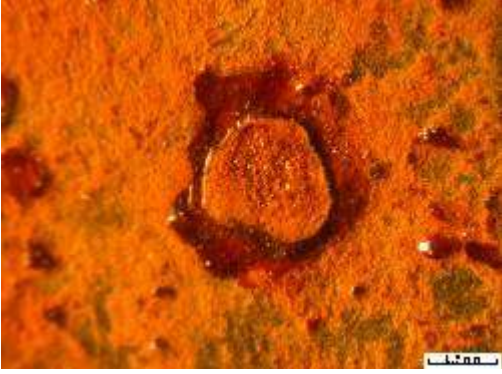
Şekil 16. (a) yüzeyde oluşan tubercle yapı ve (b) yapının altında başlayan çukurcuk korozyonu.

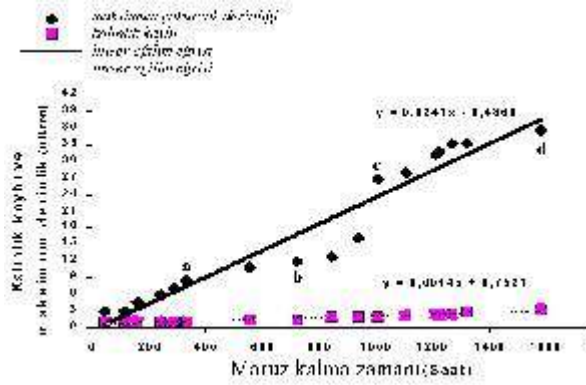
Şekil 17. Maksimum çukurcuk derinliği ve kalınlık kaybının artan korozyona maruz kalma zamanları ile değişim grafikleri.

Şekil 17, düşük akışkan hızında maksimum çukurcuk derinliğinin ve homojen dağılımlı korozyon hızıyla hesaplanan kalınlık kaybının korozyona maruz kalma zamanı ile değişim grafiklerini göstermektedir. Maksimum çukurcuk derinliği test edilmemiş numunelerde 1.9 mikron iken, korozyona uğrayan numunelerde

derinlik süre ile artmaktadır. 1581 saat maruz kalma sonucunda çukurcuk korozyonu kaynaklı çukurcuk derinliği 35,78 mikronken, kalınlık kaybı sadece 3,22 mikron dur.

Burada P patlama basıncı, S maksimum çekme gerilmesi, T et kalınlığı, OD borunun dış çapı ve SF ise emniyet faktörüdür. Farklı korozyona kalma sürelerinde oluşan maksimum çukurcuk derinliğinden (Şekil 17'de gösterilen lineer denklem) Denklem 3'de verilen et kalınlığı ve

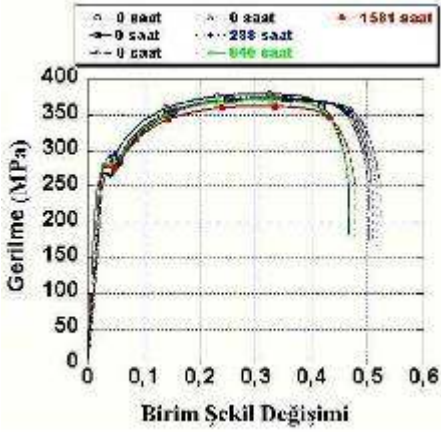
Şekil 19. Çeşitli zaman sürelerinde korozyona uğramış numunelerin gerilme-birim şekil değişimi grafikleri.

tedir. Korozyona maruz kalma süresi arttıkça maksimum çekme gerilmesi azalmakta ve malzeme daha kırılğan olmaktadır. Hiç korozyona uğramamış St-37 çeliğinin maksimum çekme gerilmesi 375-380 MPa aralığında iken, 1581 saat sonunda bu değer 364,2 MPa'a düşmüştür. Gerilmelerde gözlenen azalmanın malzeme

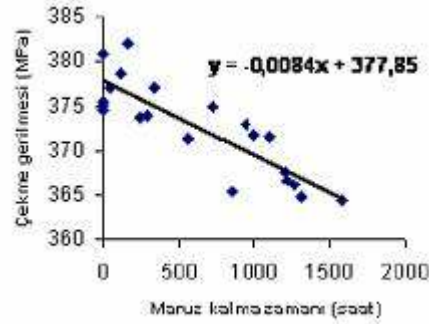
Şekil 20. Maksimum çekme gerilmesinin korozyona maruz kalma zamanı ile değişimi.

yüzeyinde oluşan çukurcukların çatlak gibi davranması ve/veya mikroskopik değişimler sonucunda oluştuğu varsayılmaktadır. Şekil 20'de ise maksimum gelimenin korozyona maruz kalma süresi ile lineer değişimi gösterilmektedir.

buna karşılık gelen maksimum çekme gerilmesi ile (Şekil 20'de verilen lineer denklem) hesaplanabilir. Denklem 3 kullanılarak ASTM A53-94 Schedule 40 standardına [7] uygun 2,87 mm et kalınlığı ve 26,67 mm dış çapa sahip St-37 malzemesi için patlama basıncının aylara göre değişimi hesaplanmıştır. Hesaplamalar da emniyet faktörü 1 kabul edilmiştir. Hesaplamalar, borunun patlama basıncının, 62 aylık (~5 yıl) kullanımdan sonra çukurcuk korozyonunun etkisiyle 1,2 barın altına düştüğünü göstermektedir (Şekil 21).

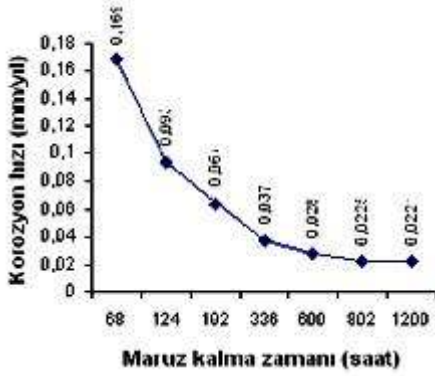
Şekil 22. Korozyon hızı-maruz kalma zamanı grafiği.

nün jeotermal akışkana maruz kalma zamanı ile değişimi Şekil 22'deki grafikte gösterilmektedir.

Şekil 22'de görüldüğü gibi, çalışılan akışkan

nızında homojen dağılımlı korozyon hızı 0,0221 mm/yıl civarındadır. Bu numuneler, düşük akışkan hızlarına maruz kalan numunelerden daha hızlı korozyona uğramaktadır. Ar

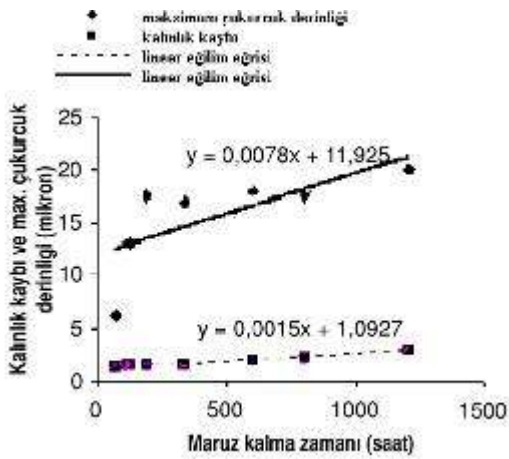
Şekil 26. Maksimum çukurcuk derinliği ve kalınlık kaybının artan korozyona maruz kalma zamanları ile değişimi.

Şekil 26'da çalışılan akışkan hızında çukurcuk korozyonundan dolayı oluşmuş maksimum çukurcuk derinliğine ve homojen dağılımlı korozyon hızıyla hesaplanan kalınlık kaybına karşılık korozyona maruz kalma zamanı grafikleri gösterilmektedir. 1200 saat korozyona maruz kalma sonucunda oluşan çukurcukun maksimum derinliği 20,1 mikron iken, homojen dağılımlı korozyon hızından hesaplanan kalın

lık kaybı 3,07 mikron'dur. Bu değerler düşük akışkan hızı için sırasıyla 31,3 ve 2,42 mikron'dur. Bu ise yüksek akışkan hızlarında homojen dağılımlı korozyonun, düşük hızlarda ise çukurcuk korozyonun daha etkin olduğu göstermektedir. Düşük akışkan hızları yüzeydeki duran su film tabakasının kalınlığının artma

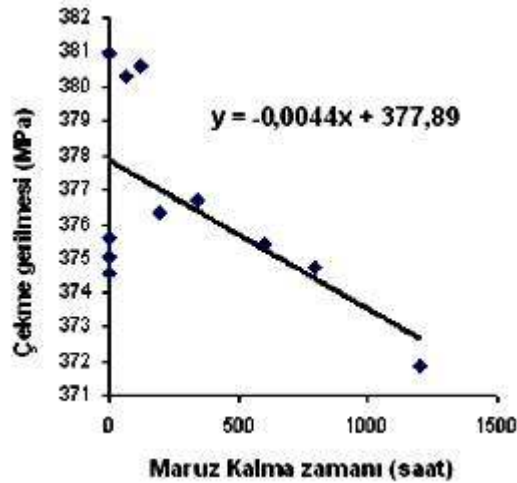
Şekil 27. Maksimum çekme gerilmesinin korozyona maruz kalma zamanı ile değişimi.

Yüksek akışkan hızı test numunelerindeki maksimum çekme gerilmesinin korozyona maruz kalma zamanı ile değişimi Şekil 27'de gösterilmektedir. Bu şekilde gösterilen lineer korrelasyon denkleminin eğimi düşük hız korozyon deney numunelerinden daha düşüktür. Bunun temel nedeni olarak oluşan maksimum çukucuk derinliğinin yüksek akışkan hızına maruz kalmış numunelerde daha düşük olması düşünülmektedir.
