**Proje No: 104M403**

## **Frit Fırını Refrakterlerinin İzotermal Korozyon Testi**

Doç.Dr. Sedat AKKURT  
Fatih BALIKOĞLU

Temmuz 2007  
ANKARA

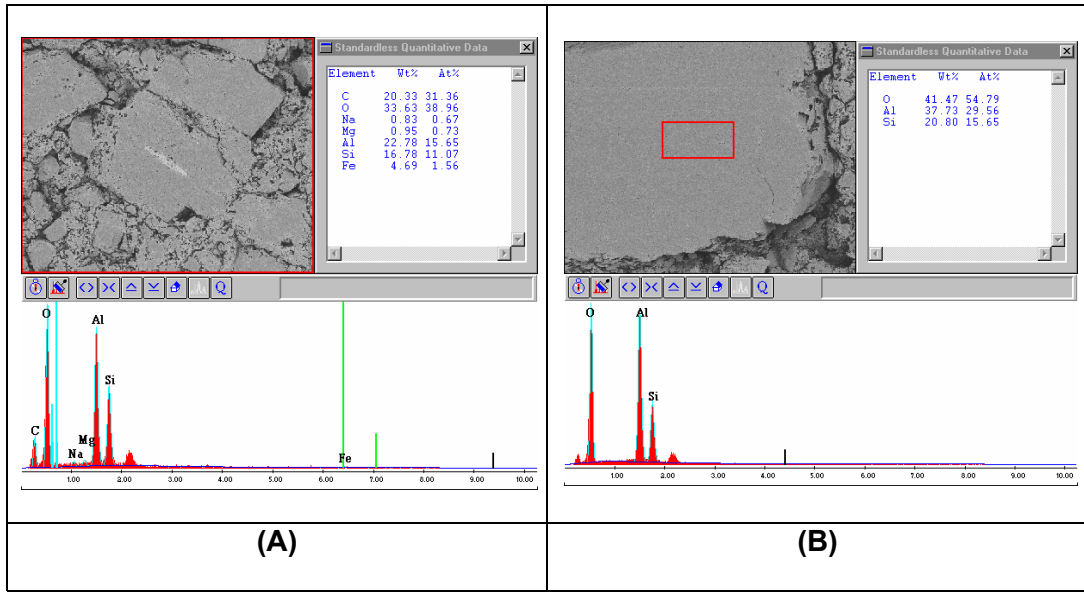
**Tablo 2.** Şekil 6 ve 7'de verilen görüntülerin EDX analiz sonuçları.

Şekil 6. T refrakter örneğinin EDX analizi.

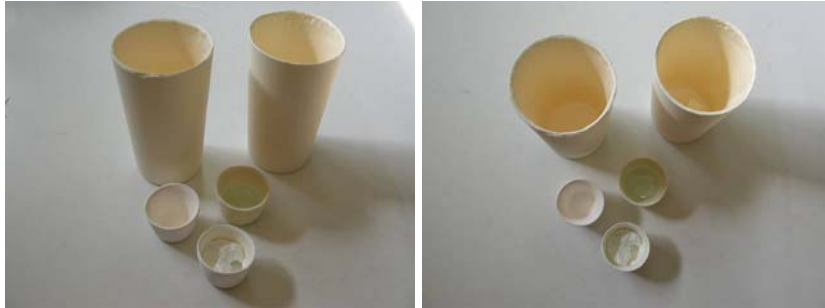
76 gr.  $Al_2O_3$ , 2.61 gr. Darvan-C (deflokkülant), 24 ml. distile su, 3-5 saat mikser ile karıştırılarak, 30-45 dk. arasında değişen sürelerde ultrasonik banyoda bekletilerek 'disperse' edilmiş, kararlı bir süspansiyon oluşturulmuştur.  $1550^{\circ}C$ 'de sinterlenen alumina krozeleri Şekil 12'de görülebilir.

Şekil 12. Alumina kroze örnekleri

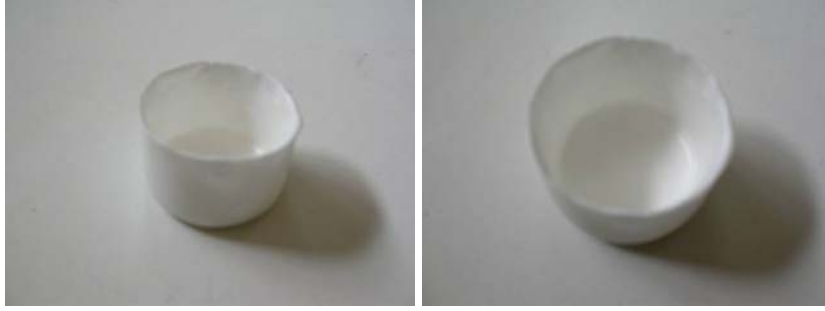
77 gr. ZrO<sub>2</sub>, 1.4 gr. Dolapix-CE64 (deflokkülant), 23 ml. distile edilmiş su 1 saat mikser ile karıştırıldıktan sonra, disperse edilmiş ve kararlı bir süspansiyon oluşumu gözlenmiştir. 1500 °C'de sinterlenen zirkonya krozeleri Şekil 13'de görülebilir.

Şekil 13. Zirkonya kroze örnekler

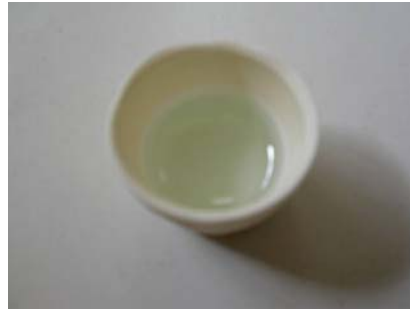
Şekil 14'de alumina krozenin, 1500°C de yapılan deneylerde verdiği sonuçlar görülmektedir. Bu sonuçlara göre; alumina kroze, içinde frit eriyiyle birlikte ısıtma ve soğutma aşamalarında bir sorun çıkarmamıştır. Buna karşın zirkonya kroze başarıyla üretilmesine karşın korozyon testinde iyi sonuç vermemiş ve bu nedenle bu projede kullanılmamıştır. Refrakter korozyonu testlerinde platin krozenin de kullanılması değerlendirilmiştir ancak kompozisyonel olarak platin krozenin en iyi malzeme olmasına rağmen bu malzemenin maliyeti ve test sonrası temizleme zorlukları nedeniyle bunların kullanımından vazgeçilmiştir.

Şekil 14. Alumina kroze ve 1500°C de eritilmiş frit.

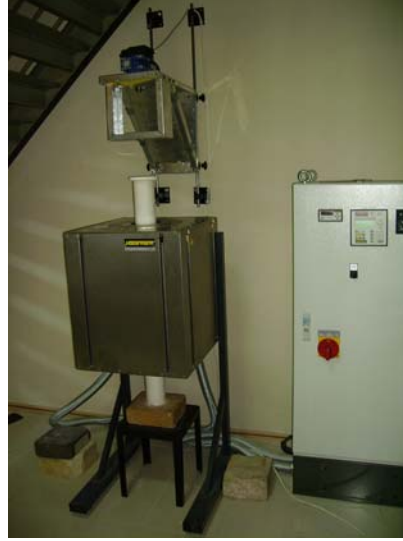
Korozyon test düzeneđi 15x15x115mm ebatlarındaki refrakter numunelerin 60ml frit içerisinde daldırılarak bekletilmesine uygun olacak şekilde tasarlanmıştır. Bu amaçla 100mm çapında ve 1m boyunda alümina borunun dıştan MoSi<sub>2</sub> ısıtma elemanı ile ısıtılmasına imkan verecek dikey boru (Nabertherm HTRV100-250/17/C42, Almanya) fırını proje bütçesinden satın alınmıştır (Şekil 15). Test aparatı bu fırının yanında numunenin frit eriyiđine daldırılarak döndürülmesine imkan sağlayacak şekilde ilave döndürme motor sistemi ile de hazır hale getirilmiştir.

**Şekil 15.** Nabertherm HTRV 100-250/17/C42 Dikey Tüp Fırın

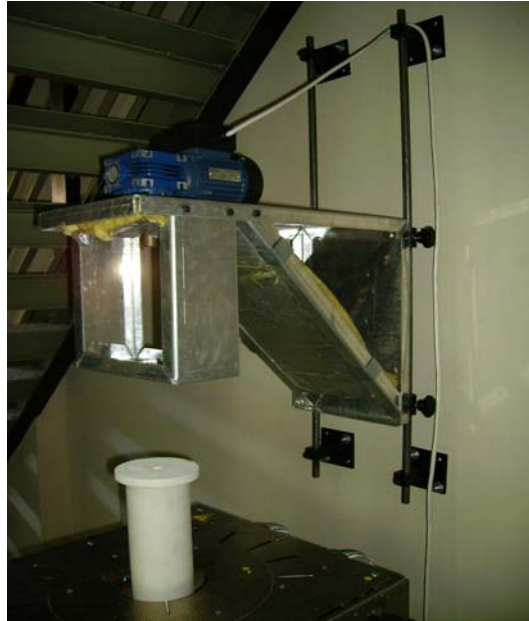
Refrakter numunelerin frit eriyiđi içinde korozyona uğratılmasını sağlamak amacıyla refrakter numune fırının üst kısmından alümina boru içinden geçerek, kroze içindeki frit eriyiđine daldırılacak şekilde tasarlandı (Şekil 16 ve 17). Refraktere dönme hareketi elektrik motoru vasıtasıyla verildi. Fırın içinde yer alan alümina borunun (İÇ=90mm L=1000mm) üst kısmı bir kalsiyum alüminat esaslı dökülebilir refrakter kapak ile ısı kaybını engellemek amacıyla kapatıldı (Şekil 18). Kapak şaftın geçmesine izin verecek şekilde yüksek sıcaklığa dayanıklı malzemeden (kalsiyum alüminat çimento bađlı tabüler alümina dökülebilir) üretildi.

Şekil 17. Dikey tüp fırın üzerinde konumlandırılan numune döndürme aparatı.

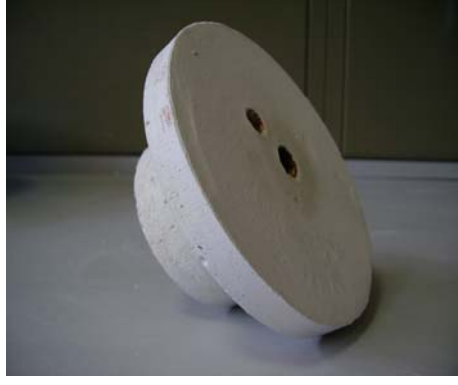
**Şekil 18.** Refrakter kapak.

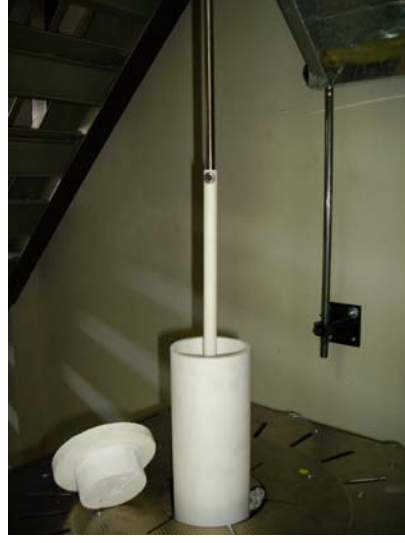
**Şekil 20.** Refrakter numunenin kroze içine daldırılması.

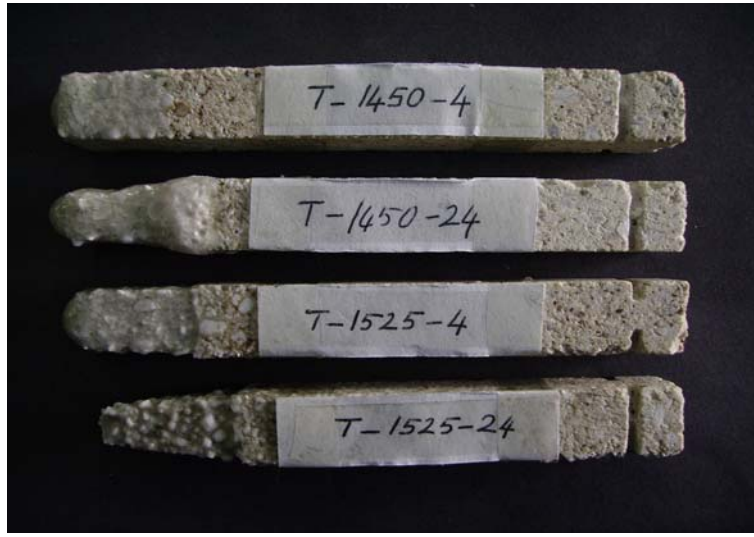
Tablo 5ve 6'da gösterilen koşullarda yapılmış olan statik deneylerin sonuçları Şekil 24 ve 25'te ve Tablo 7'de verilmiştir. Bu şekillerde korozyona uğrayan refrakterlerin fotoğrafları verilmektedir. Görüldüğü gibi yüksek sıcaklık ve sürelerde korozyon miktarının yüksek olduğu belirlenmiştir.

Şekil 24. T refrakter numunelerinin korozyon testi sonrası fotoğrafları.

Refrakterler üzerindeki etiketler refrakter tipi sıcaklık (°C) ve süreyi (saat) göstermektedir. Mesela T-1450-4, T refrakter numuneye 1450 °C 'de 4 saat boyunca korozyon testi uygulandığını göstermektedir.

Statik testlerin sonunda korozyon dirençleri karşılaştırıldığında E refrakter numunelerin daha dayanıklı olduğu ortaya çıkmaktadır (Tablo 7 ve Şekil 24-26). 1450°C ve 1525°C'de gerçekleştirilen deneyler sonrası yüzdesel alan kayıpları ve korozyona uğrayan refrakterlerin fotoğrafları incelendiğinde süre ve sıcaklığın artışıyla korozyonun etkisi artmakta refrakterlerin servis ömürleri azalmaktadır (Şekil 24, 25, Tablo 7). Ayrıca süre ve sıcaklık artışı ile çökelen  $ZnAl_2O_4$  kristallerinin miktarının arttığı korozyon testleri sonrası taramalı elektron mikroskobu (SEM) görüntülerinde açıkça görülmektedir.

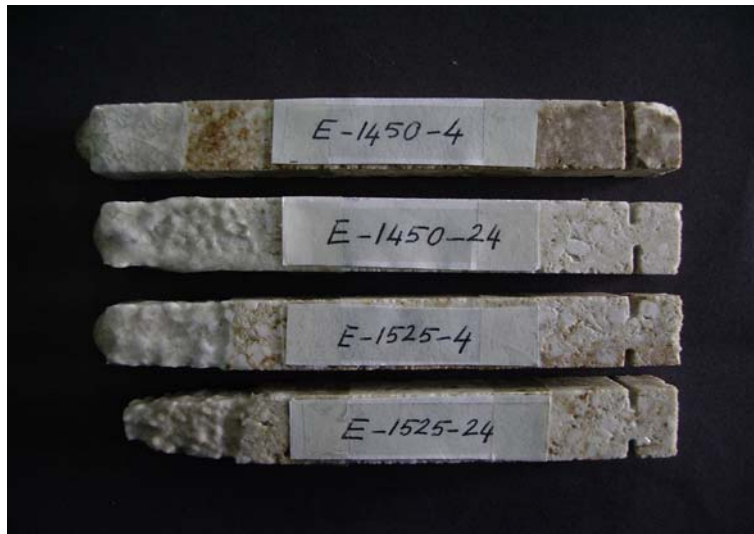
Şekil 25. E refrakter numunelerinin korozyon testi sonrası fotoğrafları.

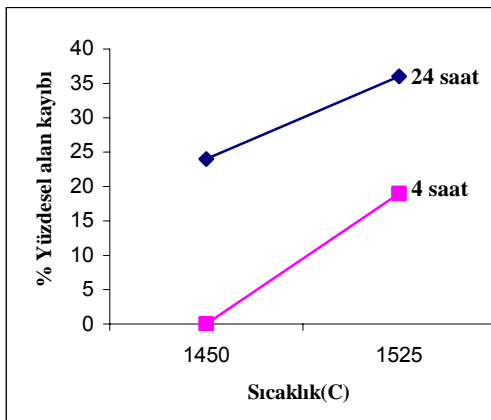
Refrakter numuneler dikine ortadan elmas bıçakla kesildikten sonra korozyona uğrayan yüzdesel kesit alan kayıpları Tablo 7’de verilmiştir. Bu veriler  $2^3$  full faktöriyel dizayn çerçevesinde Tablo 8’deki ANOVA (varyans analizi) tablosu’nda görüldüğü şekilde istatistiksel analize tabi tutuldu. ANOVA tabloları veri içindeki değişimin kaynağını saptamak için yararlı bir yöntemdir[16,17]. İstatistiksel analiz konusunda daha fazla bilgi Ekiz ve ark. 2006’da bulunabilir. Konuya aşina olmayan okuyucular için Tablo 8 şöyle özetlenebilir. A, B, C gibi kodlanan parametrelerin etkileri %95 düzeyinde emin olunacak şekilde düşünülürse sadece A (sıcaklık) ve B(süre) parametrelerinin p değerleri (100-95)/100 yani 0.05’ten küçüktürler. Başka bir deyişle yalnızca A ve B parametreleri istatistiksel olarak önemli iki parametredir. Bu veriler ışığında çizilen faktör etkileşim grafikleri Şekil 27 ve 28’de verilmiştir.

**Şekil 27.** Sıcaklık ve sürenin T refrakterindeki korozyona etkisi

Şekil 27 ve 28'den de görülebileceği gibi yukarıda Tablo 8'de AB, AC ve BC parametre etkileşimleri bulunmamaktadır. Yani sıcaklıktaki artış ile süredeki artış sinerjik veya antagonistik olamamaktadır.

E tipi refrakterlerin statik korozyon testleri sonrası SEM görüntüleri Şekil 30 ve 31'de verilmiştir. E refrakter numunelerinin 1450°C de gerçekleştirilen statik korozyon testleri sonucunda korozyonun sürenin artışı ile arttığı gözlemlenmiştir (Tablo 7 ve Şekil 27-28)).

E refrakter numunelerin 1525<sup>0</sup>C'de uygulanan statik deneyler sonucunda korozyonun sıcaklık artışı ile hızlandığı ve ayrıca deneylerde süre artışının korozyon artışına sebep olduğu görülmektedir (Tablo 7 ve Şekil 27-28). Çökelen ZnO.Al<sub>2</sub>O<sub>3</sub> kristallerin frit ile temas noktalarında toplandığı görülmüştür. EDS analizleri çökelen kristallerin ZnAl<sub>2</sub>O<sub>4</sub> kristalleri olduğunu göstermektedir (Şekil 35). Şekil 36 ve 37'de bu kristallerin yanında ayrıca alüminosilikat kompozisyonuna sahip iğnemsiz uzun kristaller gözlenmiştir. Bunlar muhtemelen mullit kristalleridir[5,14,15]. Bunların çökmesi korozyon performanse açısından yararlıdır çünkü eriyik viskozitesini artırmakta ve daha fazla çözünmeyi yavaşlatmaktadır.

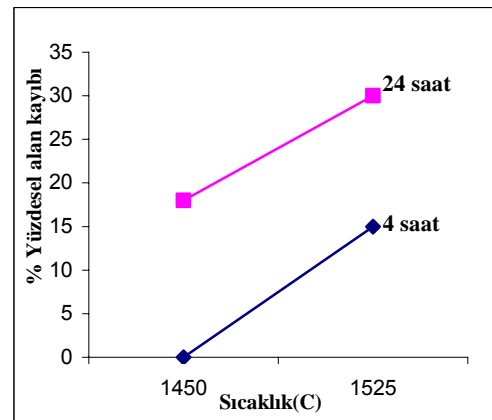
**Şekil 28.** Sıcaklık ve sürenin E refrakterindeki korozyona etkisi

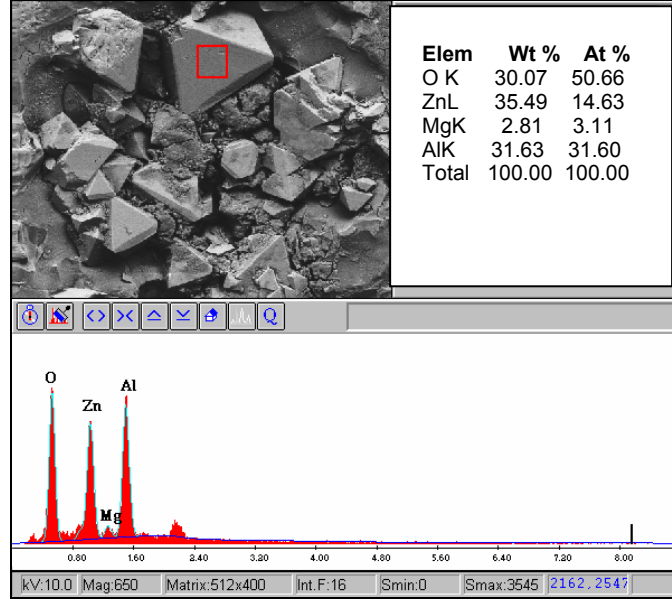
**Şekil 32.** Çökelen ZnO.Al<sub>2</sub>O<sub>3</sub> kristallerin EDS analizi

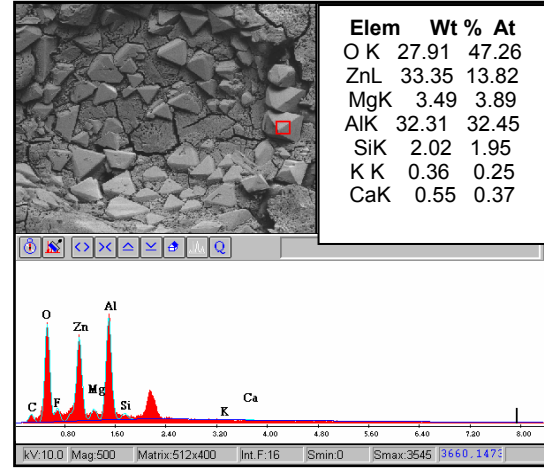
**Şekil 35.** 1525°C'de 4 saat statik korozyon testine maruz bırakılan E refrakterde EDS analizi

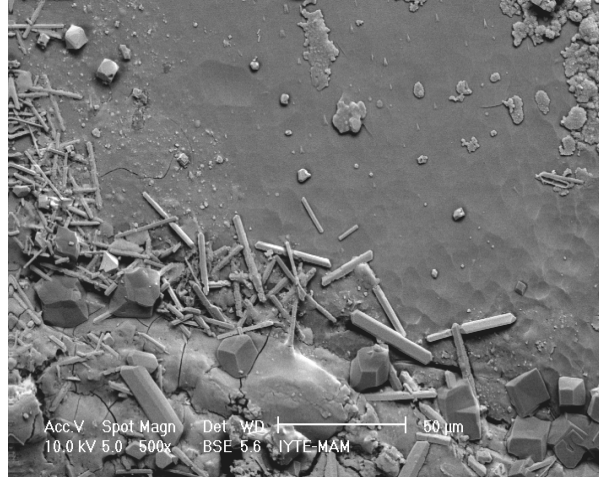
T refrakter numunelerde 1450 °C'de 4 saat süre ile yapılan testlerde korozyon görülmemiş ve test sonrası incelenen SEM görüntülerinde yüzeye yapışan cam faz ile refrakter arasında toplanmış iğnemsî kristaller gözlenmiştir (Şekil 38). Bu kristallerin yine alüminosilikat kompozisyonuna sahip olup mulit olduğu düşünülmektedir (Şekil 39). T refrakteriyle 24 saat süre ile yapılan deneyde ise yine  $ZnAl_2O_4$  kristallerinin refrakterin cam ile temas ettiği bölgelerde çöktüğü görülmüştür.

**Şekil 38.** 1450 °C' de 4 saat statik korozyon testine maruz bırakılan T refrakterin SEM(500X) görüntüsü (refrakter-frit arayüzeyi).

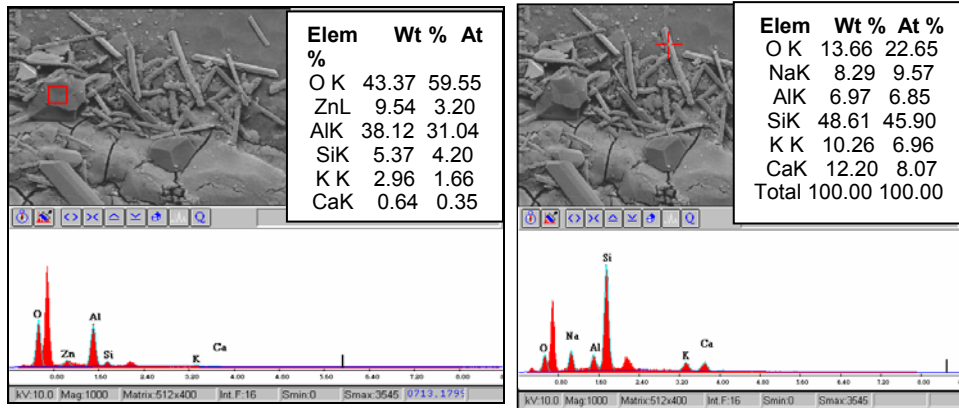
**Şekil 39.** 1450 °C' de 4 saat statik korozyon testine maruz bırakılan T refrakterde çökelmiş iğnemsî kristallerin EDS analizleri

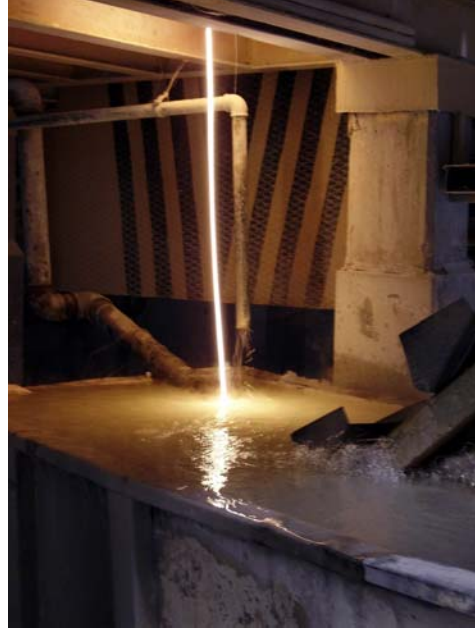
**Şekil 45.** Frit fırını çıkış ağızı

Refrakter numunelerin frit eriyiđi akışına maruz kaldığı deşarj bölgesindeki koşulları (Şekil 45) temsil edebilmek amacıyla yapılan dinamik testlerde bu çalışmada tasarlanan motor aksamı sayesinde (Şekil 17) numune 50rpm sabit hızda deđişik sürelerde döndürülmüştür. Döndürmeli testlere daha düşük sıcaklıklarda numunelerin nasıl davranacağını inceleyerek başlanmıştır (Tablo 9). Bu amaçla 1350°C’de yapılan 5, 10 ve 60 dakika döndürme testlerinde elde edilen sonuçlar Şekil 46’te verilmiştir. Bu numunelerin mikroyapısal analizleri proje süresi yetmediğinden yapılamamıştır.

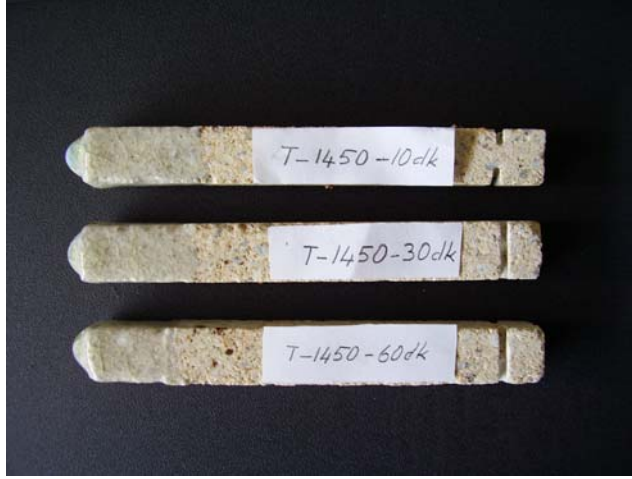
**Şekil 46.** T refrakter numunelerin dinamik test sonrası fotoğrafı

Deneyler sonucunda T refrakter numunelerde düşük sıcaklık (1350°C) nedeniyle kaydadeğer korozyon görülmedi. Dinamik korozyon testlerine daha yüksek sıcaklıklarda ( $T > 1400^{\circ}\text{C}$ ) ve sürelerde devam edilmektedir.
