# Küçük Menderes Havzası Su Kaynaklarının Sürdürülebilirliği

## Sustainability of water resources in the Küçük Menderes river basin

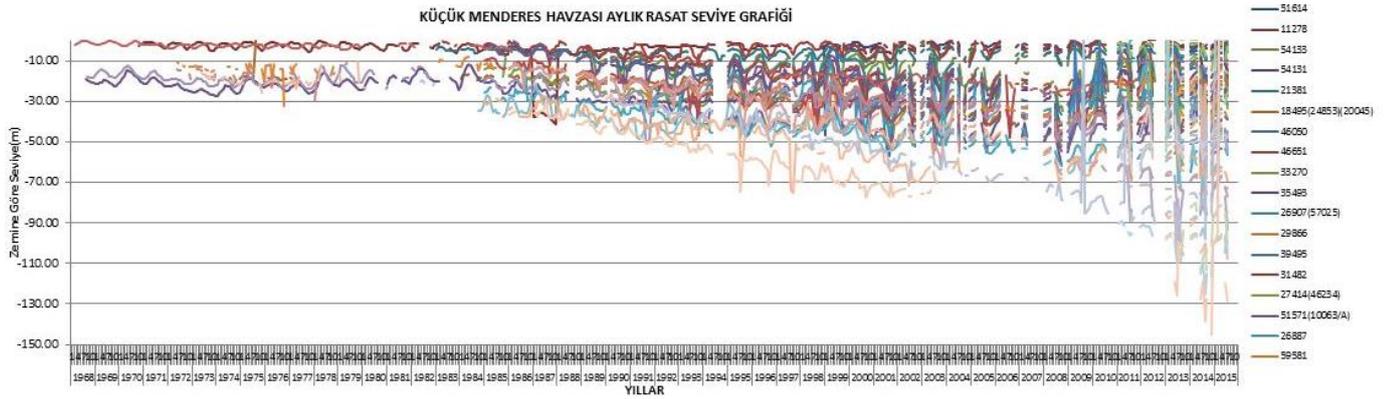
Şekil 2. Yeraltı suyu seviyeleri yıllara göre değişimi (DSİ, 2017)

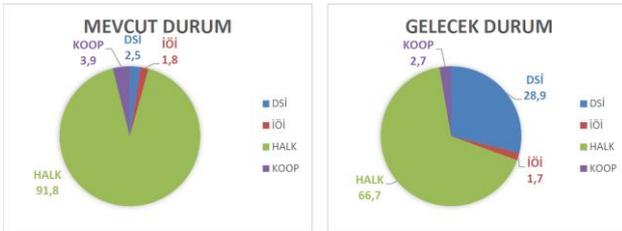
Şekil 3. Tarımsal sulama oranları (DSİ, 2016)

Havzada DSİ, sulama kooperatifleri, özel işletmeler ve halk sulamaları olmak üzere 4 (dört) kesim tarafından sulama yapılmaktadır (Şekil 3). Mevcut durumu da halk tarafından sulama %91,8 oranındadır. Ancak, bu oran gelecekte % 66,7'ye düşürülmesi ve diğer önemli bir kısmı (%28,9) DSİ tarafından yapılması planlanmıştır. Mevcut durumda tarımsal sulamanın %92,7'siyeraltı suyu ile yapılmaktadır. Yıllık yeraltı suyu tüketimi 896.15hm<sup>3</sup>'tür (Tablo 2). Tablo 3'de gelecekte (2015-2020), DSİ'nin yapacağı projeler (Aktaş, Burgaz ve Rahmanlar Barajları) ile sulamada yeraltı suyu tüketiminin %67,6 düşürülmesi planlanmıştır. Ayrıca, etkin bir sulama yönetimi ile toplam su tüketiminde de bir azalma beklenmektedir.

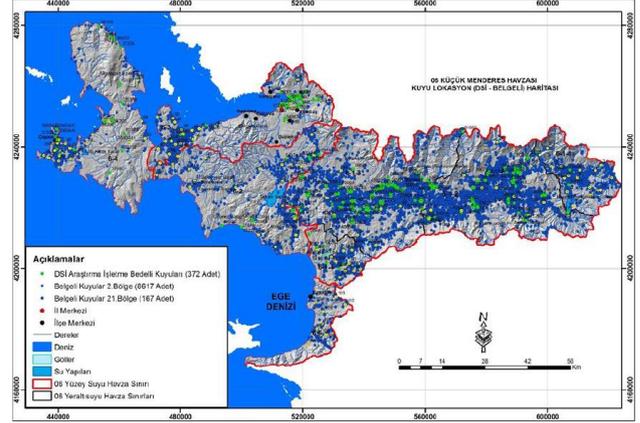
Şekil 4. DSİ ve YAS kullanma belgeli sondaj kuyularının lokasyon haritası (DSİ., 2016)

Küçük Menderes Havzası'nda DSİ tarafından açılan sondaj kuyuları haricinde, yöre sakinleri tarafından da YAS Kullanma Belgeli çok sayıda sondaj kuyusu açılmıştır. Bu kuyulara ilişkin veriler Tablo 6 ve dağılımlarına ilişkin veriler ise Şekil 4'te sunulmuştur. Ancak, alanda belgesiz olan binlerce kuyu bulunmaktadır.

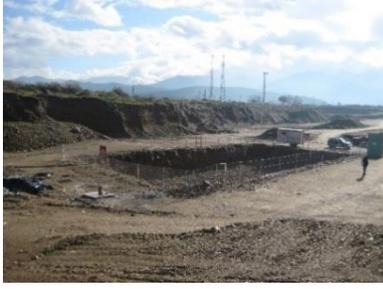
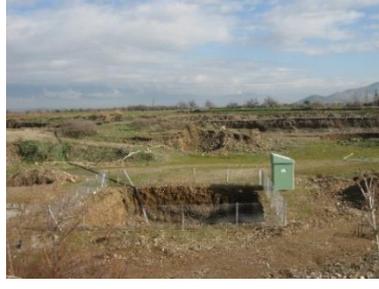
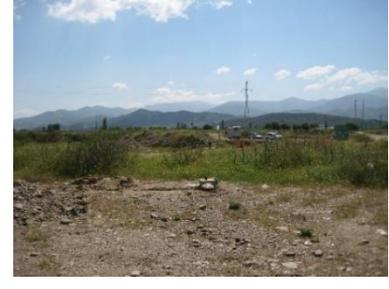
Şekil 5. DSİ tarafından Küçük Menderes Havzasında yapılan yer altı suyu depolama çalışmaları

Son yıllarda aşırı çekim ve iklim değişiminin bir sonucu olarak kuyulardaki su seviyeleri ciddi anlamda düşmüştür. Bu nedenle, DSİ alanda yeraltı suyu depolanmasına yönelik bir dizi araştırma yapmaktadır. DSİ Gökçen (Tire) sahasında yeraltı suyu beslenmesine yönelik çalışmalar devam etmektedir (Şekil 5).
